BIJLAGE

Onderzoeksrapport Verkeersveiligheid rondom scholen

BIJLAGE 1 - Normenkader en methodiek

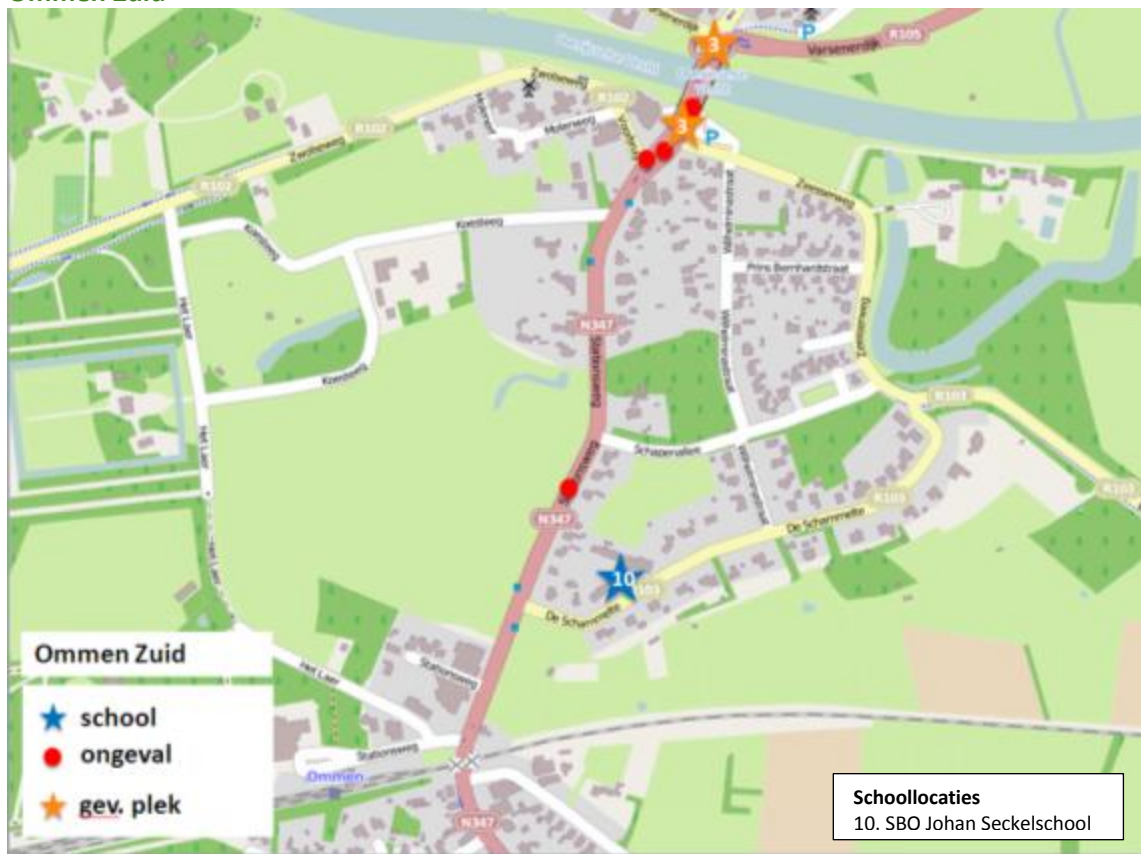
Ommen Zuid

Gevaarlijke plek	Reden gevaar
3. Vechtbrug (Oversteekplaatsen)	<ul style="list-style-type: none"> • Onoverzichtelijk oversteekplaatsen vooral tijdens schooltijden • Weggebruikers houden onvoldoende rekening met fietsers en voetgangers • Onveilig ingerichte straat

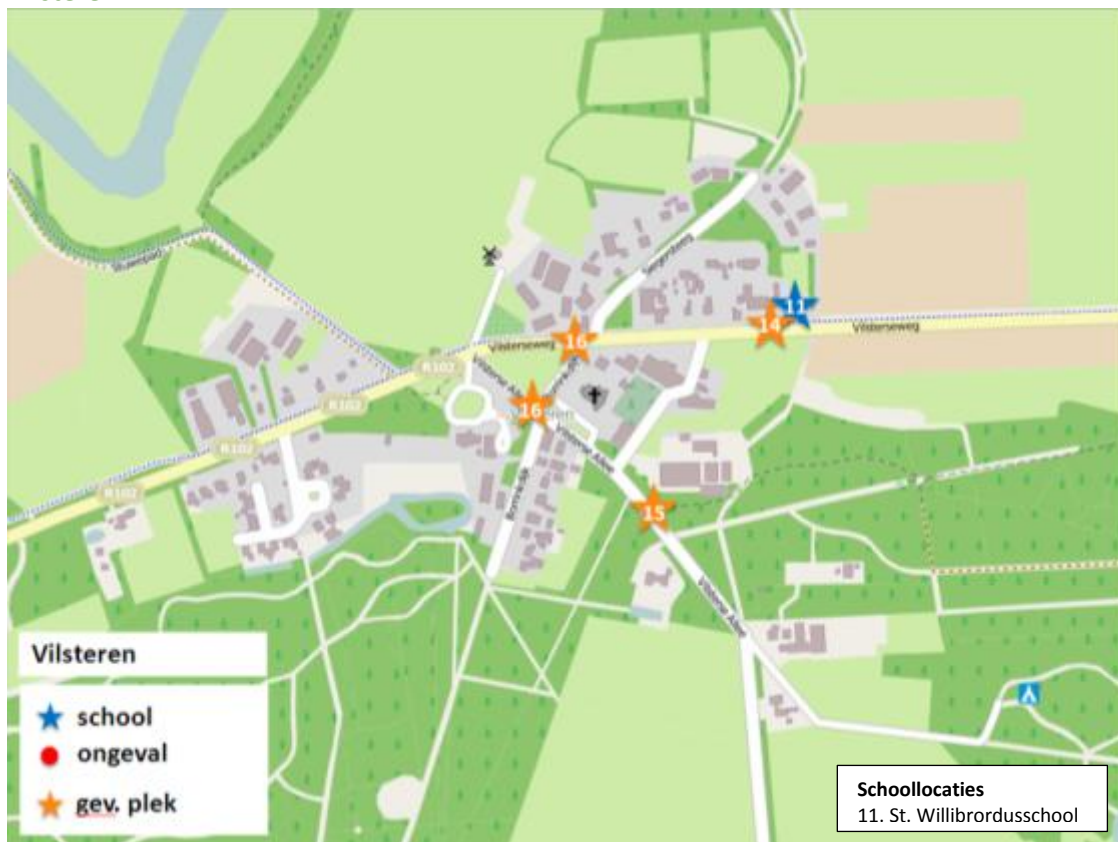
Vilsteren

Gevaarlijke plek	Reden gevaar
14. Fietspad voor de school, Sint Willibrordusschool	<ul style="list-style-type: none"> • Onveilige en onoverzichtelijke situatie bij uitgang van het schoolplein/aanliggend parkeerterrein (direct op fietspad)
15. Vilsterse Allee	<ul style="list-style-type: none"> • Veel landbouwvoertuigen/vrachtwagens, te smalle wegen en te snel rijdend verkeer • Fietspad afwezig
16. Kruispunt Vilsterse Allee/Vilsterseweg	<ul style="list-style-type: none"> • Onoverzichtelijke oversteekplaatsen voor scholieren op de fiets (heg beperkt het zicht). Het fietspad stopt abrupt waardoor scholieren een stukje op straat moeten fietsen.

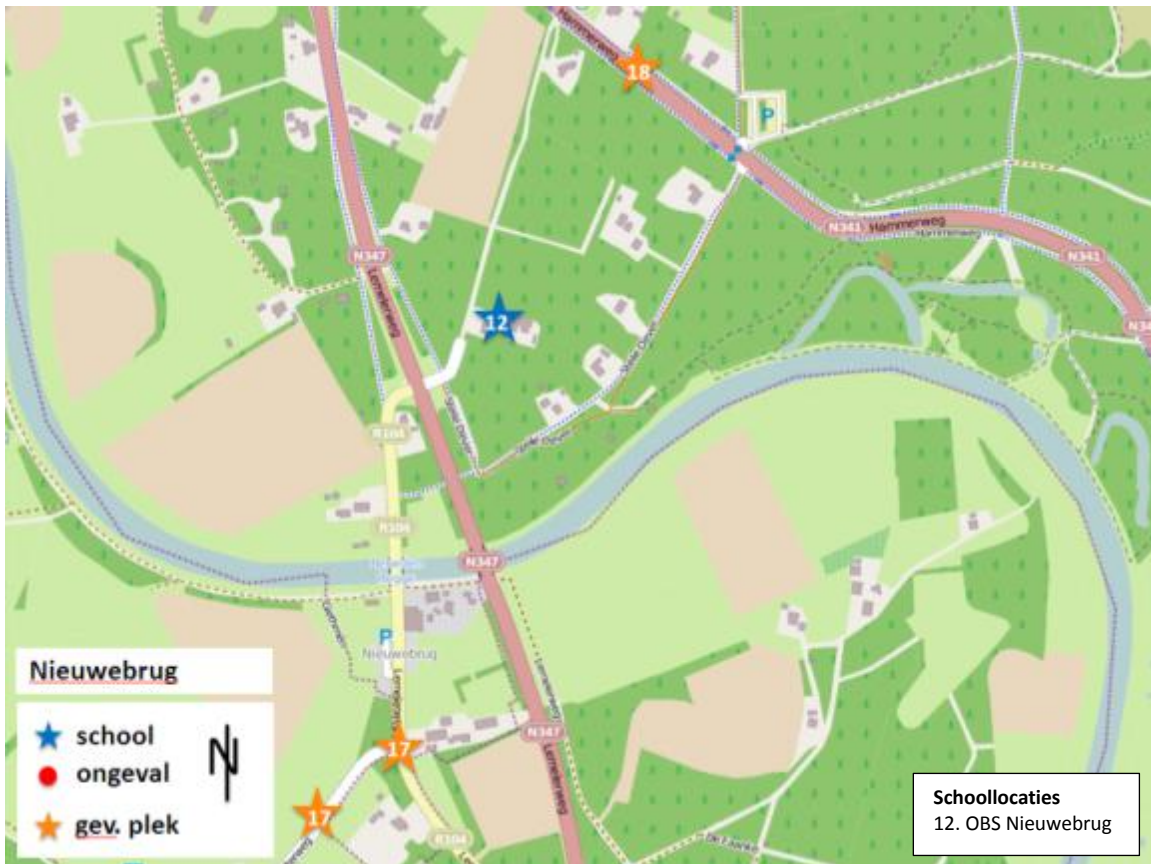
Nieuwebrug

Gevaarlijke plek	Reden gevaar
17. Kruispunt Dalmsholterweg/Lemelerweg	<ul style="list-style-type: none"> Het verkeer rijdt in deze bocht (te) snel. Ook op de Dalmsholterweg wordt te hard gereden.
18. Oude Hammerweg	<ul style="list-style-type: none"> Verkeer rijdt te hard Smalle wegen en veel landbouwverkeer waardoor gevaarlijke situaties ontstaan

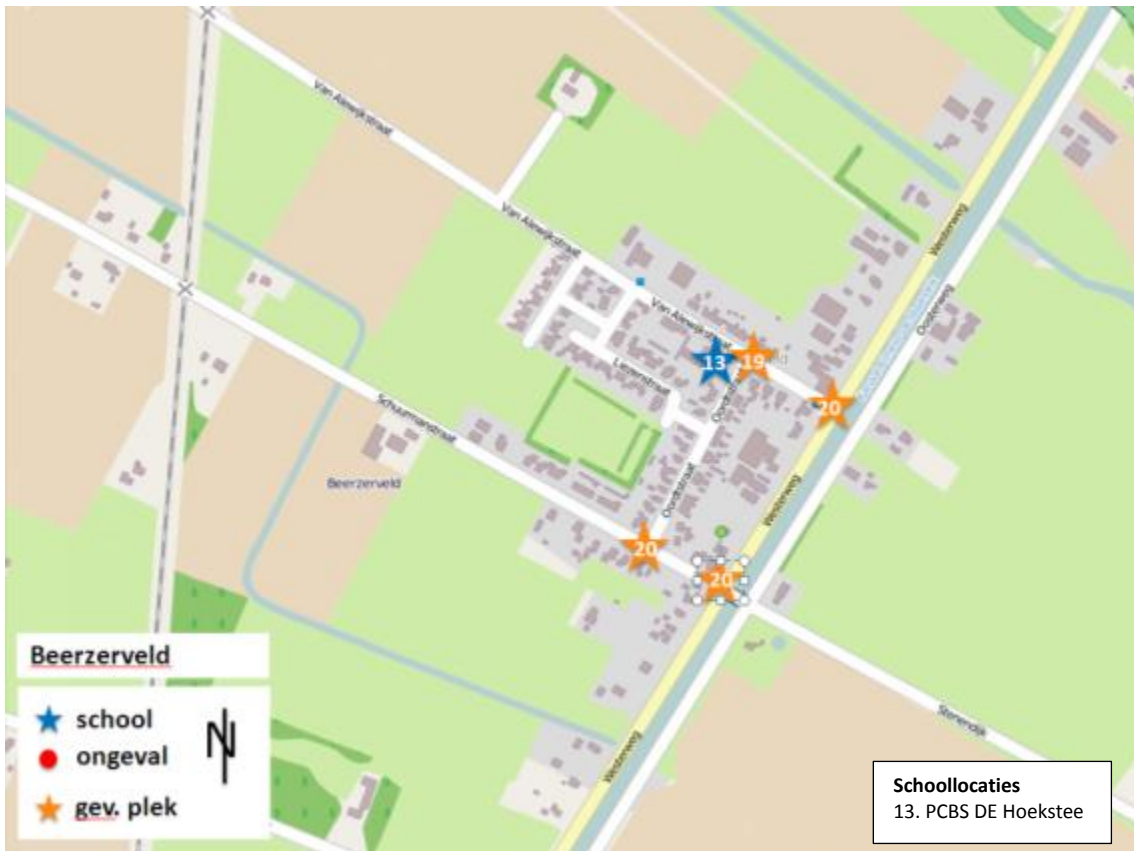
Beerzerveld

Gevaarlijke plek	Reden gevaar
19. Rondom school PCBS De Hoekstee	<ul style="list-style-type: none"> Tijdens haal- en brengtijden grote drukte waardoor scholieren het overzicht kwijtraken. Smalle wegen en gebrek aan parkeerplaatsen versterken dit probleem.
20. Kruispunten rondom school PCBS De Hoekstee (Westerweg/Alewijkstraat/Oordstraat/Schuurmanstraat)	<ul style="list-style-type: none"> Onoverzichtelijke kruispunten tijdens haal- en brengtijden

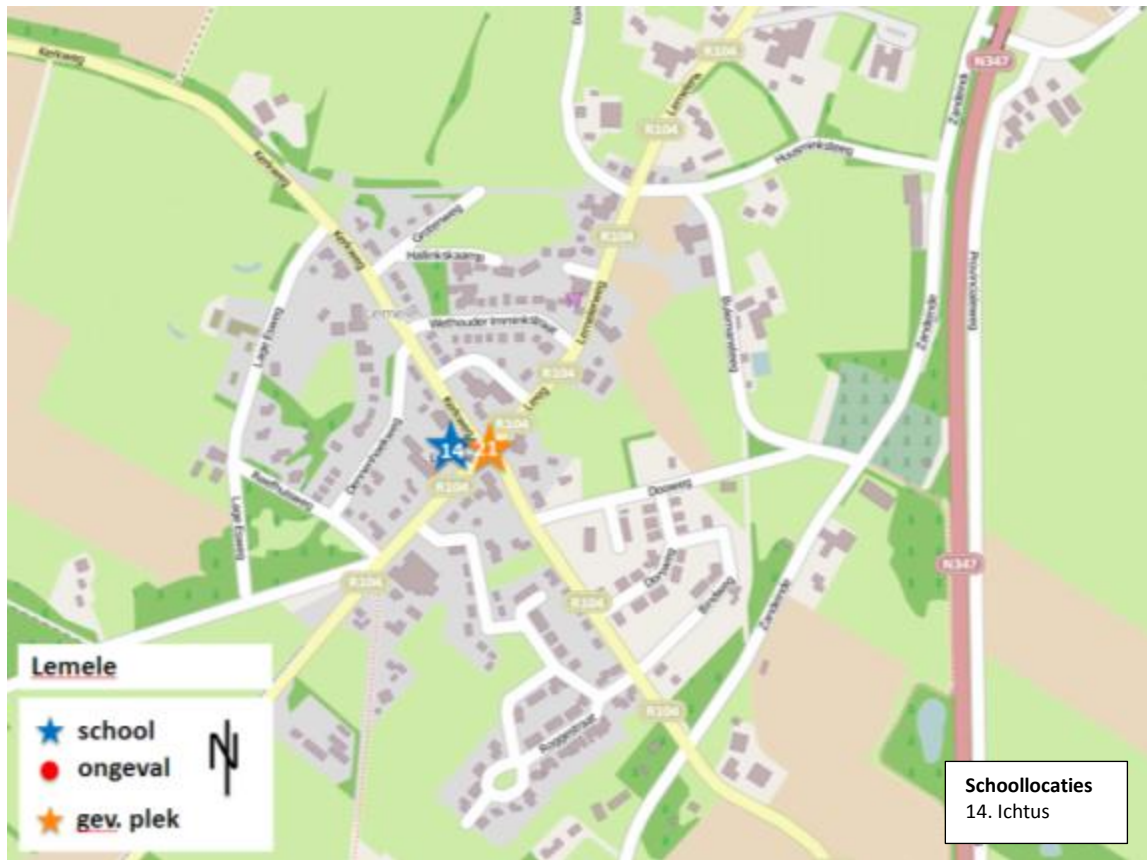
Lemele

Gevaarlijke plek	Reden gevaar
21. Kruispunten op Korteveldsweg	<ul style="list-style-type: none"> • Autoverkeer rijdt te hard, voorrangregels kruispunt niet duidelijk • Onoverzichtelijke situaties bij de uitgangen van de school

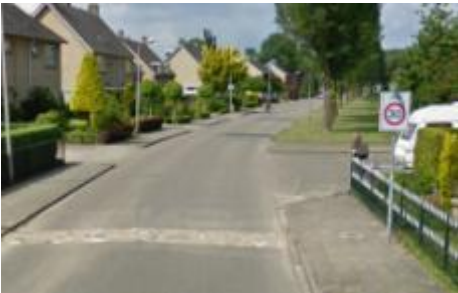
2. Er is een veilige oversteekplaats	<p>Nering Bögelstraat-zijde: geen specifieke oversteekplaatsen en verkeersremmers (zoals drempels of wegversmallingen).</p> <p>Baron Bentinckzijde: wegversmalling aanwezig.</p> <p>Veel ouders parkeren de auto aan het trottoir (= beperkt zicht).</p>	 
3. ...en een veilige schooluitgang	<p>Er zit een hek tussen schoolplein en trottoir.</p>

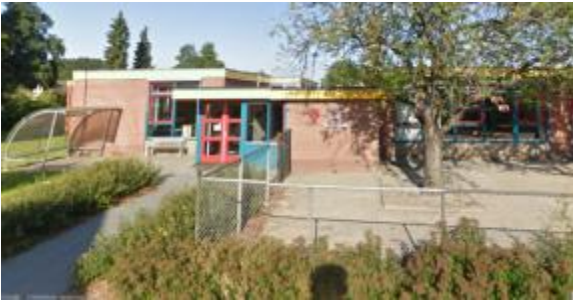
4. Kinderen hebben onbelemmerd uitzicht	<p>Nering Bögelstraat-zijde: belemmerd de begroeiing het uitzicht</p> <p>Baron Bentinckzijde: goed uitzicht</p>

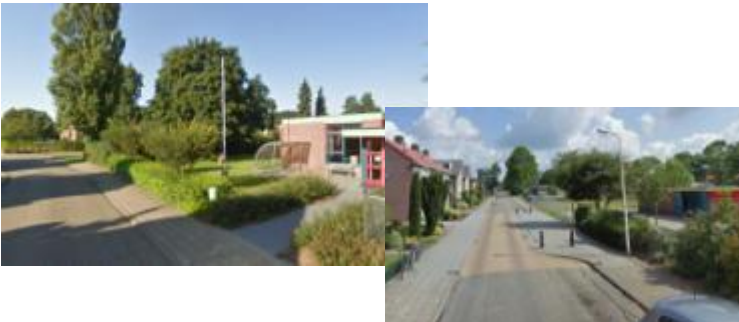
5. Voldoende wachtruimte voor ouders	Niet veel wachtruimte, alleen op het schoolplein aan de achterzijde van de school.

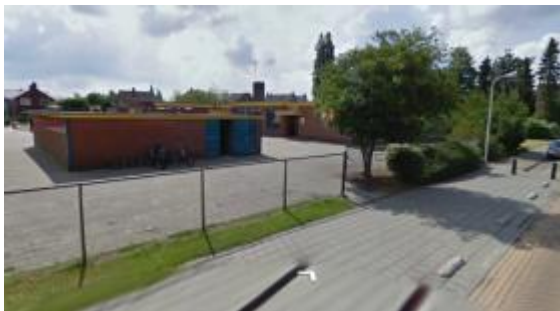
6. Er zijn fietsenrekken voor ouders	Niet aanwezig.	
7. Voor kinderen voldoende en goede fietsenstalling	Nering Bögelstraat-zijde: binnen 5 meter van de ingang uitzicht Baron Bentinckzijde: binnen 10 meter van de ingang.

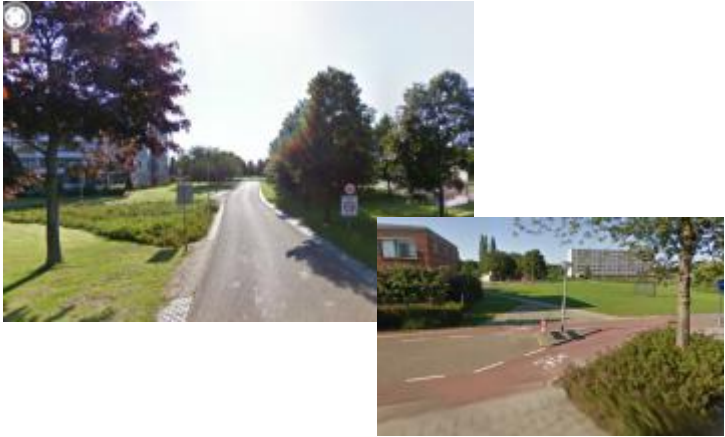
<p>2. Er is een veilige oversteekplaats</p>	<p>Op twee kruispunten van de Baron van Fridaghstraat is een drempel aangebracht. Verder geen andere verkeersremmers.</p> <p>Auto's worden naast trottoir geparkeerd (= beperkt zicht).</p>

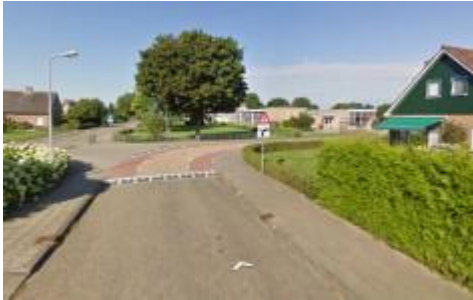
<p>3. ...en een veilige schooluitgang</p>	<p>Aan de Baron van Fridaghstraat is een hek geplaatst tussen schoolplein trottoir.</p>

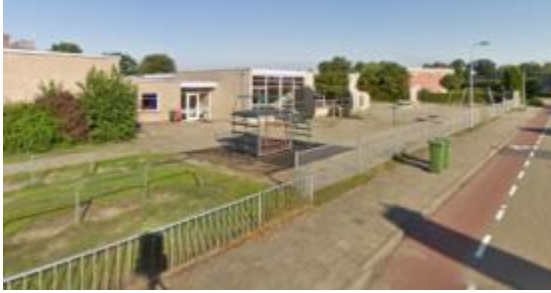
<p>4. Kinderen hebben onbelemmerd uitzicht</p>	<p>Uitzicht vanaf beiden zijden (Sandbergstraat en Baron van Fridaghstraat) goed.</p>

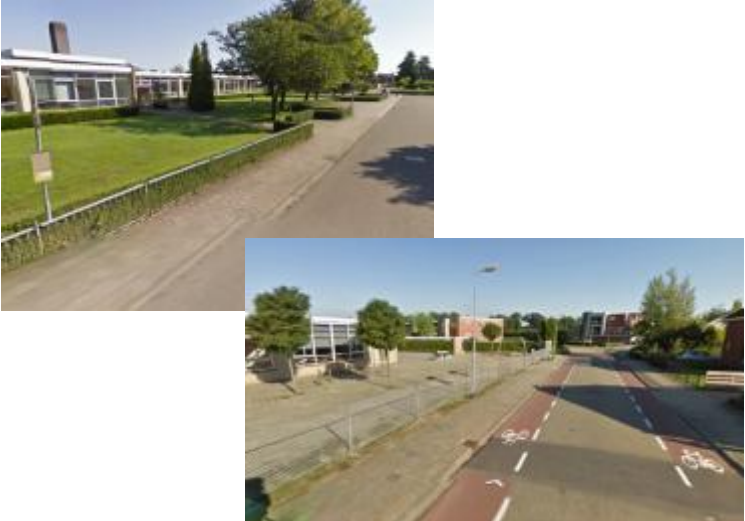
<p>5. Voldoende wachtruimte voor ouders</p>	<p>Op het schoolplein is voldoende wachtruimte voor ouders.</p>

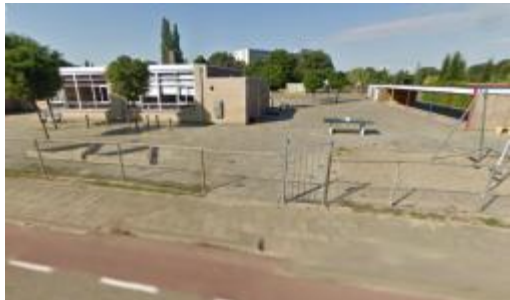
<p>6. Er zijn Fietsenrekken voor ouders</p>	<p>Er zijn geen aparte fietsenrekken voor ouders.</p>	
<p>7. Voor kinderen voldoende en goede fietsenstallingen</p>	<p>Er is één grote fietsenstalling voor kinderen op het schoolplein.</p>

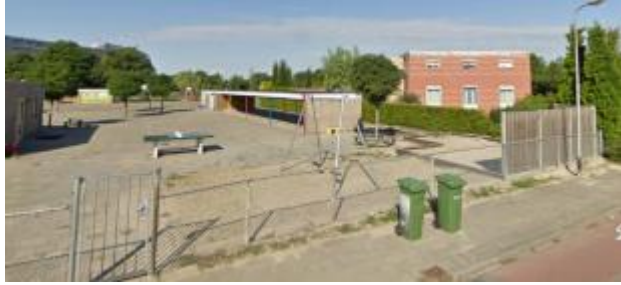
<p>8. (taxi)bus krijgt beste parkeerplek</p>	<p>Er is geen afzonderlijke parkeerplek voor (taxi)busjes. De reguliere bushalte stopt bij de hoofdingang van de school.</p>

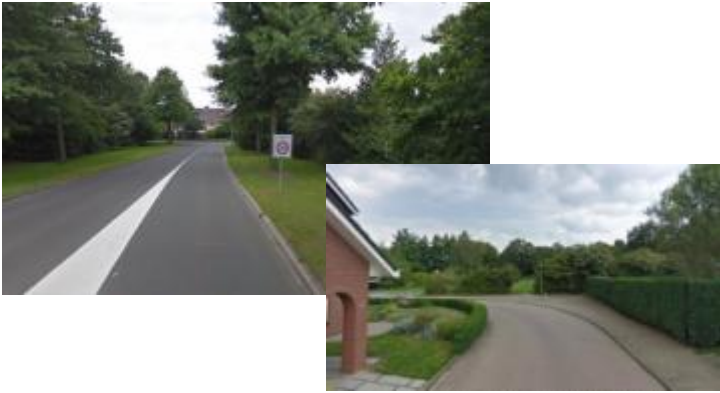
2. Er is een veilige oversteekplaats	<p>Er zijn geen verkeersremmers aangebracht. Er zijn 8 speciale parkeerplaatsen voor ouders.</p>

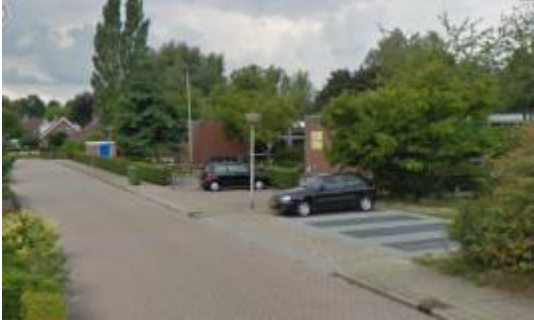
3. ...en een veilige schooluitgang	<p>Er is een haag aangebracht tussen schoolplein en trottoir. Daarnaast is er een hekje geplaatst bij het fietspad tussen schoolplein en hoofdweg.</p>

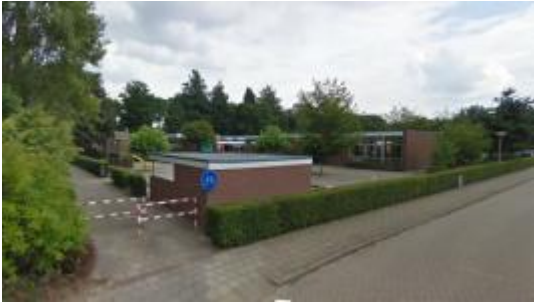
4. Kinderen hebben onbelemmerd uitzicht	<p>Geen onbelemmerd overzicht. Met name de scherpe bocht net voor de school belemmert het uitzicht.</p>

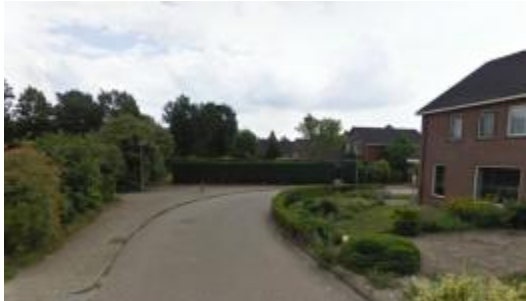
5. Voldoende wachtruimte voor ouders	<p>Bij de hoofdingang van de school is voldoende wachtruimte voor de ouders.</p>

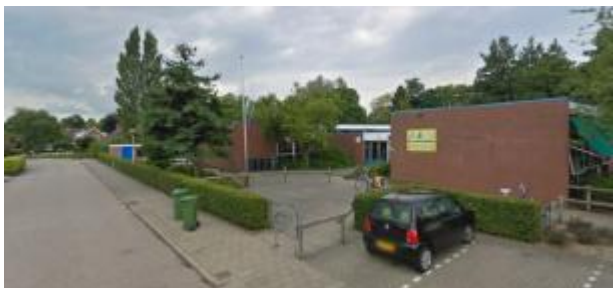
6. Er zijn Fietsenrekken voor ouders	Bij de hoofdingang staan fietsenrekken voor ouders.

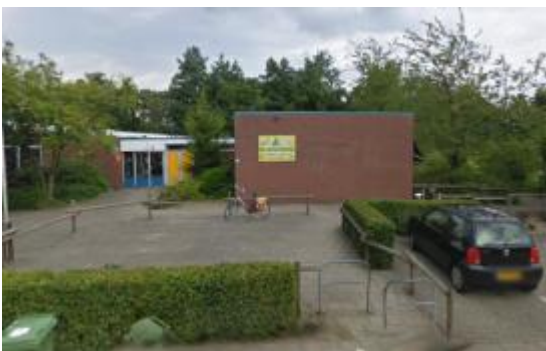
7. Voor kinderen voldoende en goede fietsenstalling	De fietsenstalling vooraan het schoolplein is te klein.

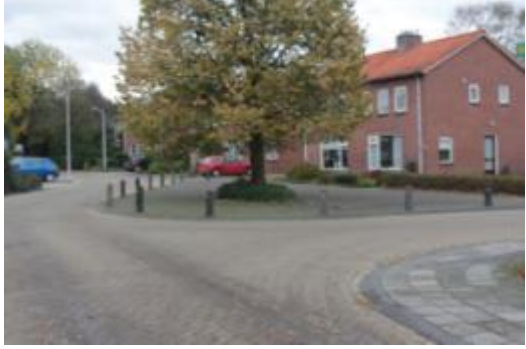
2. Er is een veilige oversteekplaats	Er is geen zebrapad aanwezig. Wel zijn er in de Oordtstraat een wegversmalling en drempels aangebracht.

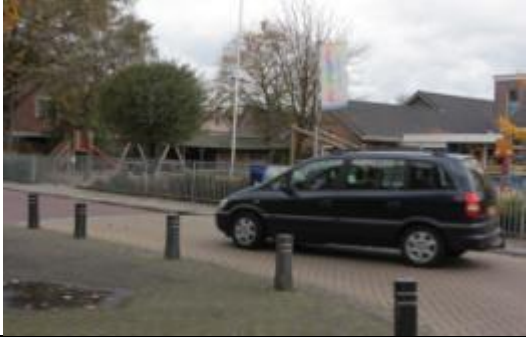
3. ...en een veilige schooluitgang	Tussen het schoolplein en het trottoir is een hek aangebracht.

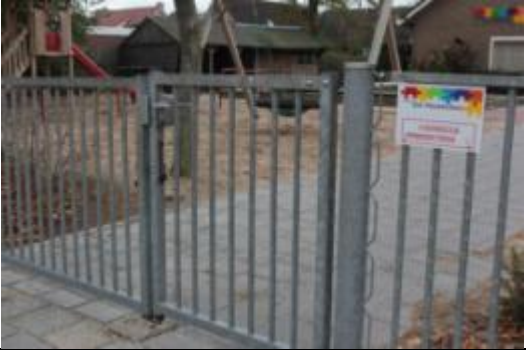
4. Kinderen hebben onbelemmerd uitzicht	Kinderen hebben een goed uitzicht over de straat.

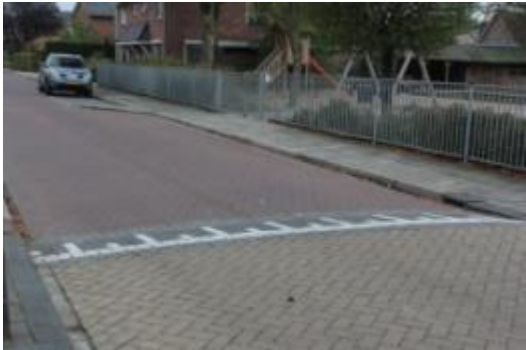
5. Voldoende wachtruimte voor ouders	Op het schoolplein is voldoende wachtruimte voor ouders aanwezig.

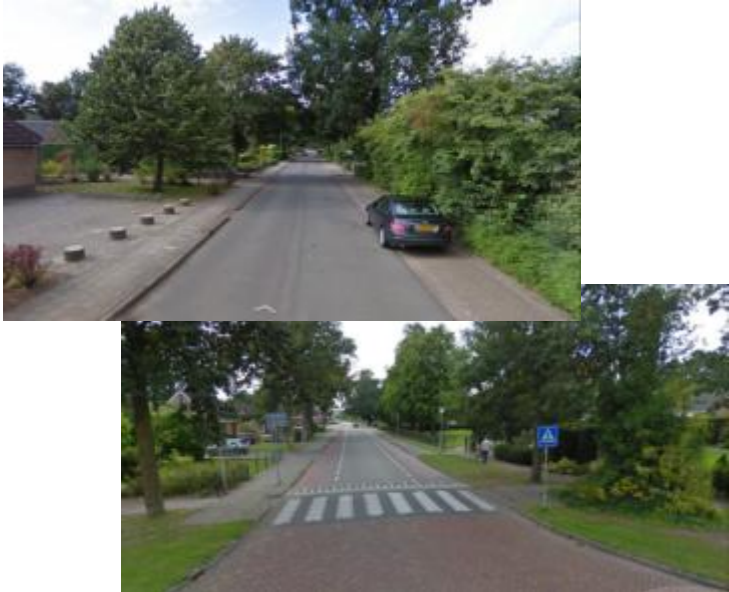
<p>2. Er is een veilige oversteekplaats</p>	<p>Er is een zebrapad aan de voorkant van de school en er zijn drempels bij het kruispunt Kerkweg/Korteveldsweg naast de school.</p>	
<p>3. ...en een veilige schooluitgang</p>	<p>Er zijn twee schooluitgangen. Beide zijn niet goed zichtbaar en daardoor niet veilig genoeg. Hoofdingang bevindt zich aan zijde Korteveldsweg en zij-ingang aan Kerkweg.</p>

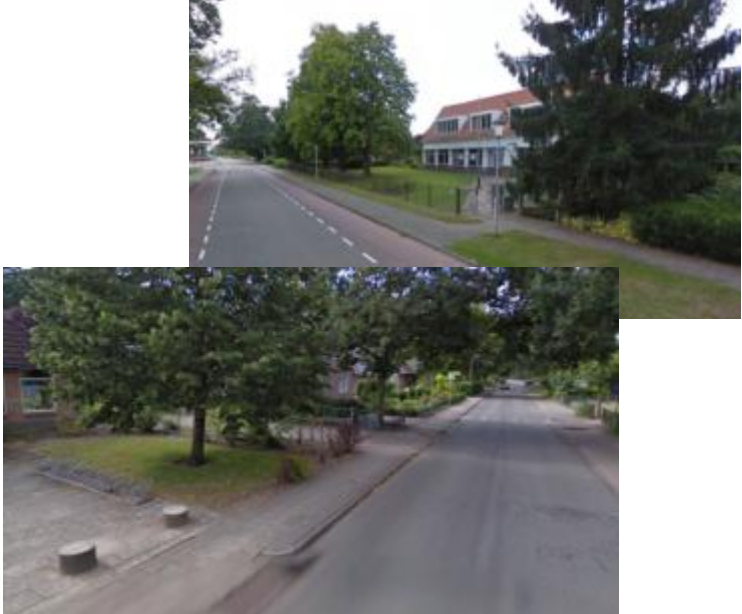
<p>4. Kinderen hebben onbelemmerd uitzicht</p>	<p>Door hegjes en bomen is het zicht vanuit de zijuitgang (Kerkweg) van de school slecht. Het zicht vanuit de hoofduitgang is redelijk. Een grote boom vermindert het uitzicht op de straat aan de linker kant.</p>

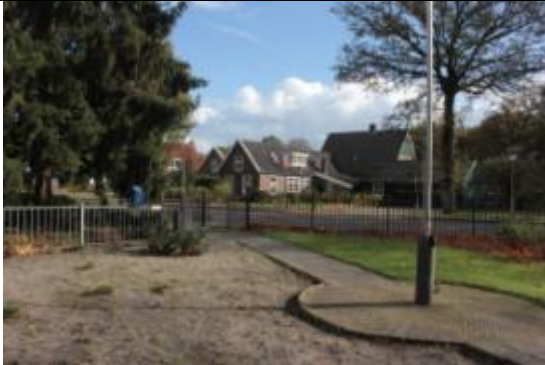
<p>5. Voldoende wachtruimte voor ouders</p>	<p>Bij de hoofdingang van de school is onvoldoende wachtruimte. Vanuit de zij-ingang (Kerkweg) kunnen ouders naar de achterkant van de school, waar wel genoeg wachtruimte is.</p>	
<p>6. Er zijn Fietsenrekken voor ouders</p>	<p>Er zijn geen fietsenrekken voor ouders aanwezig.</p>	
<p>7. Voor kinderen voldoende en goede fietsenstalling</p>	<p>Er zijn onvoldoende fietsenstallingen voor kinderen. De aanwezige fietsenstalling is te klein. De stalling is overdekt maar er zijn geen fietsenrekken geplaatst. Fietsen staan los.</p>

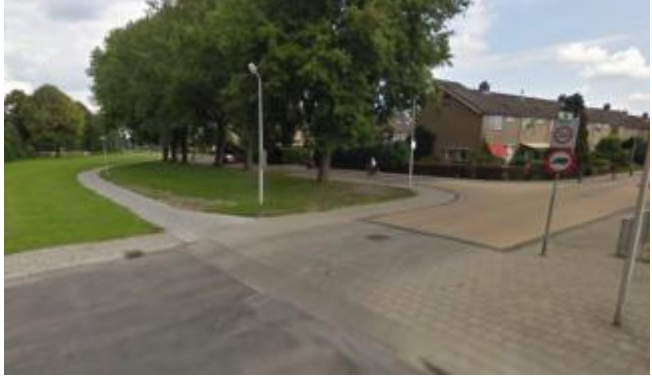
<p>2. Er is een veilige oversteekplaats</p>	<p>De oversteekplaats is niet veilig. Er is geen zebepad aanwezig. De oversteekplaats ligt niet direct voor de in- en uitgang van de school. Door snel rijdende auto's komend vanaf Strangeweg is dit een gevaarlijke oversteekplaats.</p>

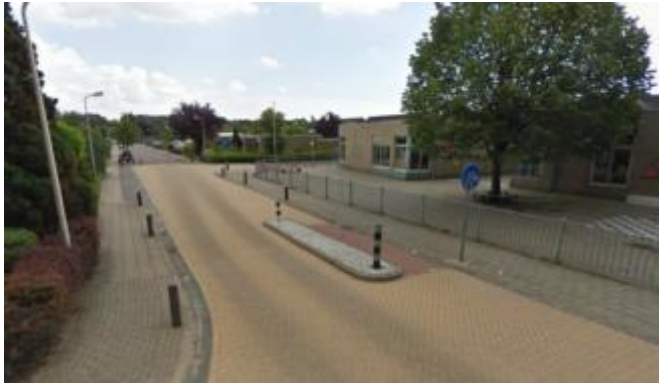
<p>3. ...en een veilige schooluitgang</p>	<p>De schooluitgang is veilig. Er is een hek aangebracht tussen schoolplein en trottoir.</p>

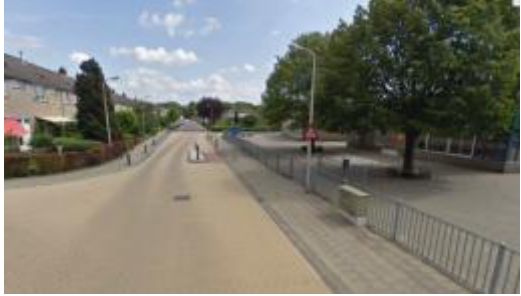
<p>4. Kinderen hebben onbelemmerd uitzicht</p>	<p>Het uitzicht vanaf de schooluitgang is overzichtelijk.</p>	
<p>5. Voldoende wachtruimte voor ouders</p>	<p>Op het schoolplein is voldoende wachtruimte voor ouders. Ook aan de zijingang (korenbloemstraat) is voldoende wachtruimte.</p>

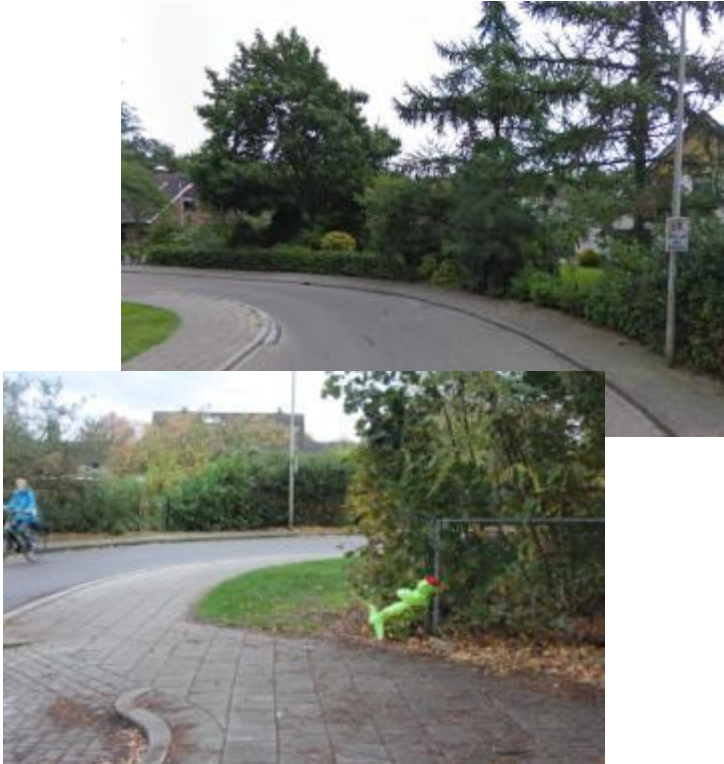
<p>2. Er is een veilige oversteekplaats</p>	<p>De oversteekplaatsen zijn onveilig. Er zijn geen oversteekplaatsen en de waarschuwingsborden van overstekende kinderen zijn slecht zichtbaar.</p>

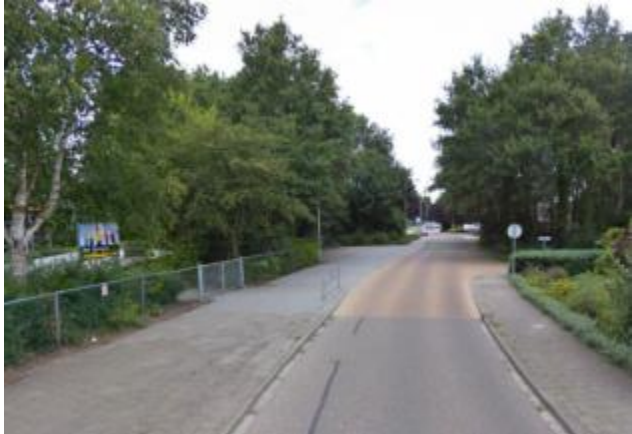
<p>3. ...en een veilige schooluitgang</p>	<p>De schoolhoofduitgang is veilig. Kinderen moeten eerst over het grote schoolplein lopen en passeren daarna een hekje. Daar staat nog een tweede hekje voor. De tweede ingang bij de scherpe bocht is minder veilig.</p>

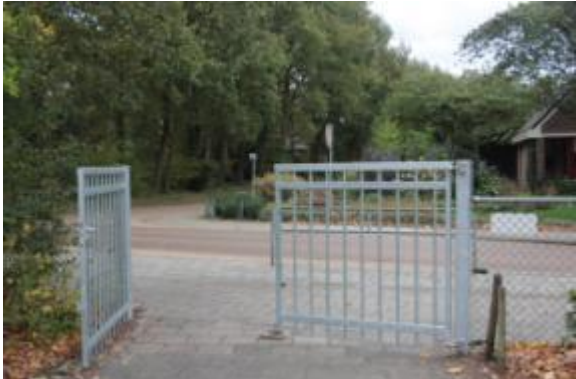
<p>4. Kinderen hebben onbelemmerd uitzicht</p>	<p>Het zicht vanuit beide schooluitgangen is beperkt. Bomen en haagjes beperken het uitzicht. Eenmaal buiten op de stoep is het uitzicht vanuit de hoofdingang goed.</p> <p>Het zicht vanuit de zijingang (zie afbeelding) is onvoldoende. Door de scherpe bocht kunnen kinderen niet zien over er auto's aan komen rijden.</p>	 
<p>5. Voldoende wachtruimte voor ouders</p>	<p>Er is voldoende wachtruimte voor ouders. Zowel op het schoolplein als op de parkeerstroken voor de school.</p>	
<p>6. Er zijn Fietsenrekken voor ouders</p>	<p>Er zijn geen extra fietsenklemmen voor ouders.</p>	
<p>7. Voor kinderen voldoende en goede fietsenstalling</p>	<p>Op het schoolterrein zijn drie verschillende fietsenstallingen waarvan twee overdekt. De kwaliteit is voldoende.</p>	 
<p>8. (taxi)bus krijgt beste parkeerplek</p>	<p>Er is geen opstelplaats voor een (taxi)bus. Er is geen reguliere bushalte in de buurt.</p>

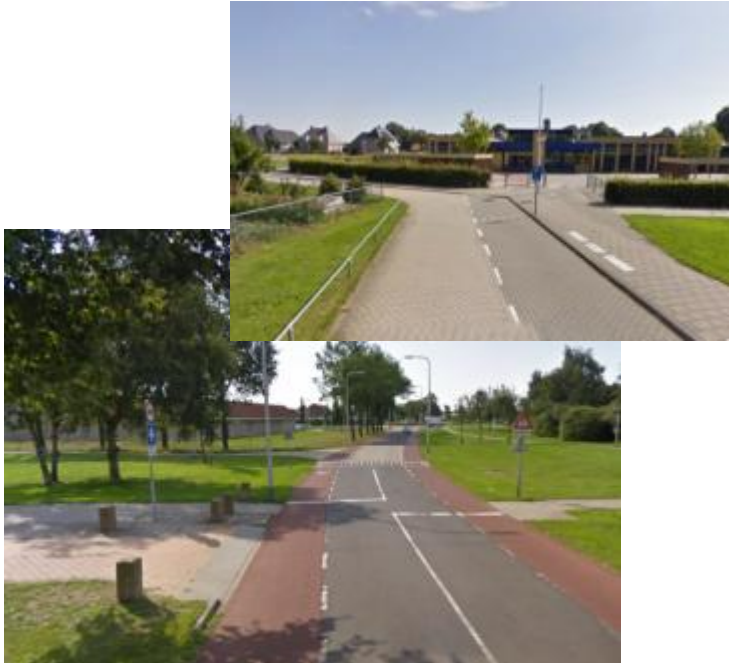
<p>2. Er is een veilige oversteekplaats</p>	<p>De oversteekplaats is redelijk veilig. Er is gekleurd straatmeubilair (gekleurde paaltjes) en er staat een "Victor-veilig". Er ontbreekt echter wel een echt zebrapad.</p>

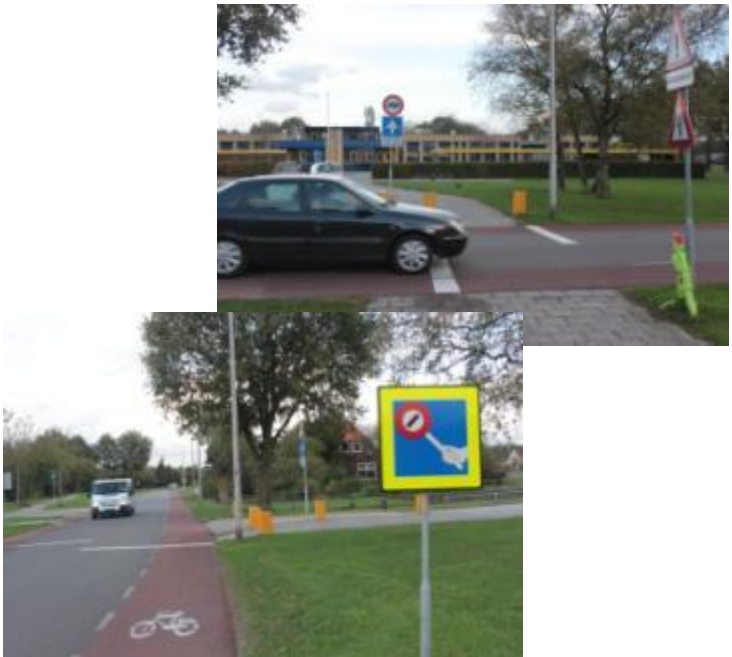
<p>3. ...en een veilige schooluitgang</p>	<p>De uitgang van de school is veilig en ligt ver weg van de hoofdweg.</p>

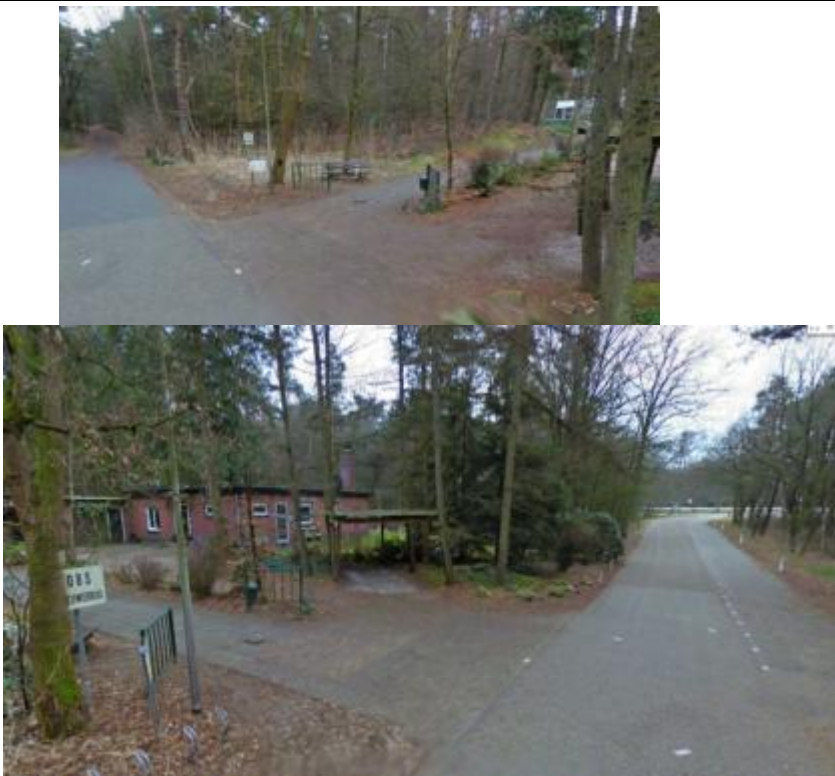
Objectief	
1. De straat voor de school is veilig	<p>De maximumsnelheid is 60 km. De school ligt echter aan een doodlopende straat in het bos, waardoor er niet hard wordt gereden. Er zijn geen waarschuwborden over de aanwezigheid van een school. De hoofdweg ligt op ca. 350 meter afstand.</p> <p>De straat voor de school is redelijk veilig. Weliswaar is er geen voetpad. Wel is met markering een fietspad aangegeven.</p>

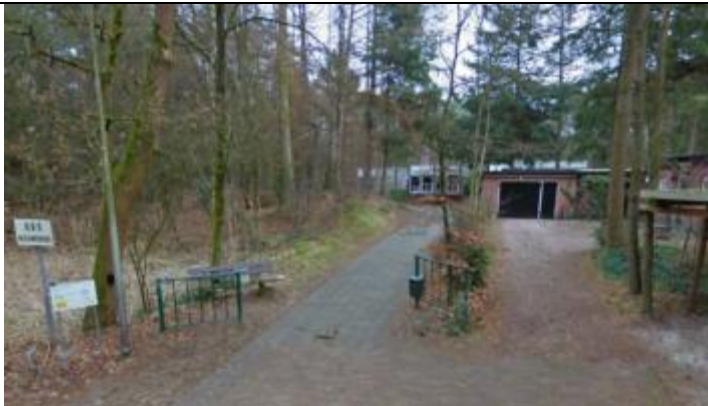
4. Kinderen hebben onbelemmerd uitzicht	<p>Het zicht op de weg wordt belemmerd door bos en struiken.</p>	
5. Voldoende wachtruimte voor ouders	<p>Ouders hebben voldoende wachtruimte op het pad naar de hoofdingang van de school en op de</p>

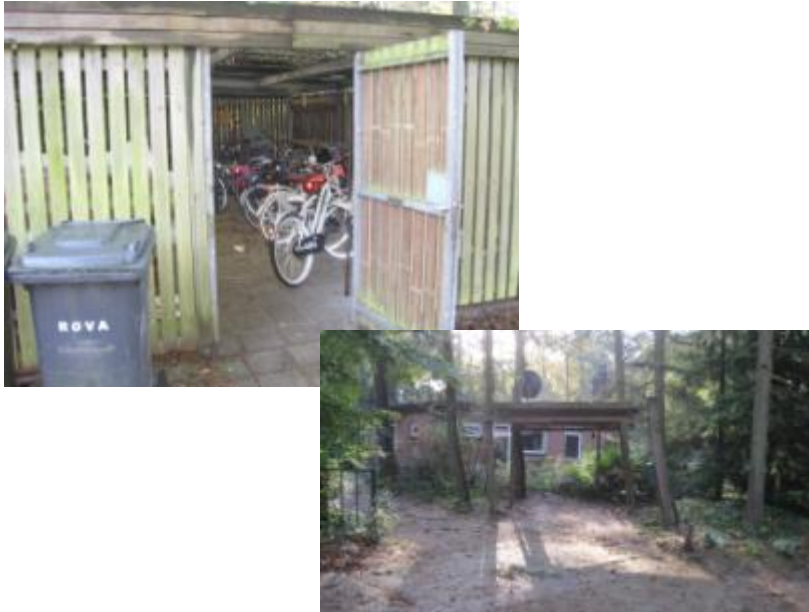
<p>parkeerplaatsen direct voor de school.</p>	 
<p>6. Er zijn Fietsenrekken voor ouders</p>	<p>Er zijn een paar enkele fietsenrekken voor ouders direct voor de ingang van de school.</p>	
<p>7. Voor kinderen voldoende en goede fietsenstalling</p>	<p>Er zijn twee fietsenstallingen waarvan eentje overdekt. De overdekte fietsenstalling is niet groot genoeg maar de kwaliteit is voldoende.</p>

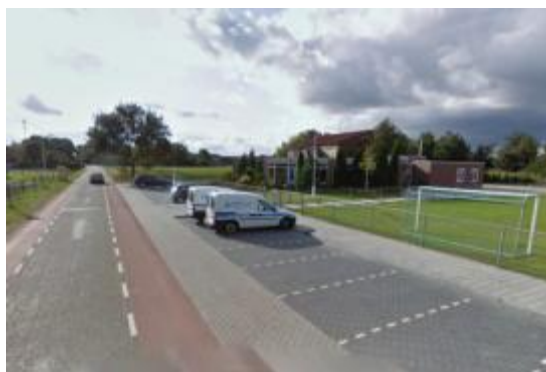
Objectief	
1. De straat voor de school is veilig	<p>De maximumsnelheid is 30 km. Borden staan aan het begin en eind van de zone. De zone verandert na school bijna direct in een 60 km zone.</p> <p>Er is een waarschuwingsteken van de nabijheid van een school "Klaar-over".</p> <p>Er zijn geen snelheidsremmers aanwezig.</p>

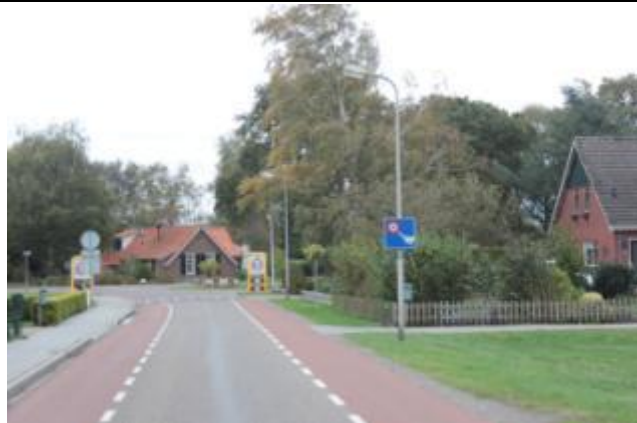
2. Er is een veilige oversteekplaats	<p>Direct voor de school is geen oversteekplaats. Ook verderop is geen oversteekplaats te vinden. Wel is er een "klaar-over" bord geplaatst.</p>

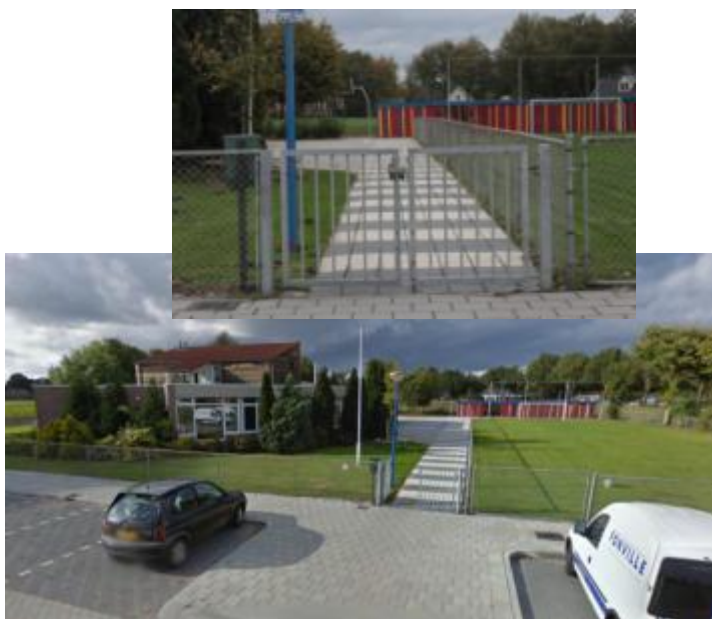
3. ...en een veilige schooluitgang	<p>De schooluitgang is veilig. Er is een hek tussen trottoir en schoolterrein.</p>

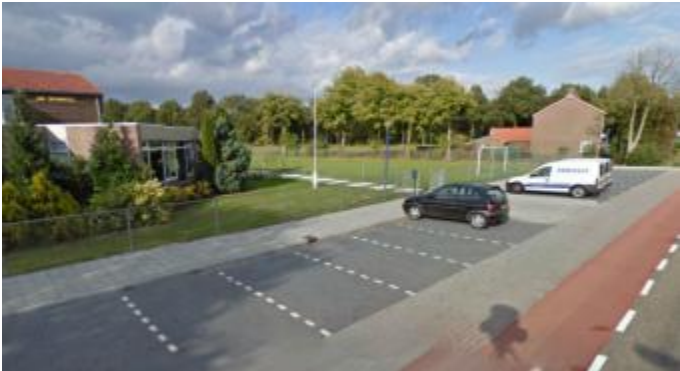
zelf.	
6. Er zijn Fietsenrekken voor ouders	Er zijn geen fietsenrekken voor ouders. Voor de ouders zijn er genoeg parkeerplekken direct voor de school.

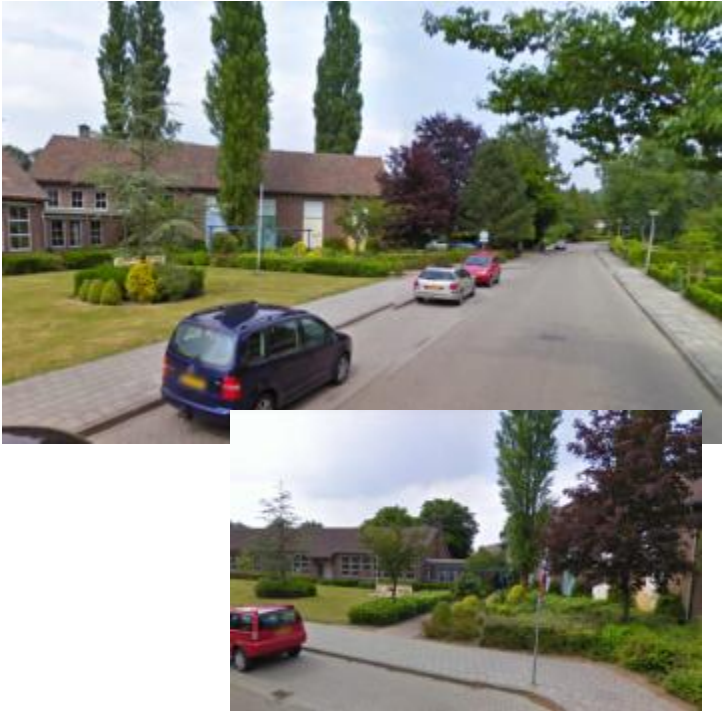
2. Er is een veilige oversteekplaats	Er is geen oversteekplaats.	
3. ...en een veilige schooluitgang	<p>De schooluitgang is redelijk onveilig. Er is geen hek, de kinderen kunnen zomaar oversteken. Vaak rijden auto's te hard, waardoor de straat voor scholieren onveilig is.</p>

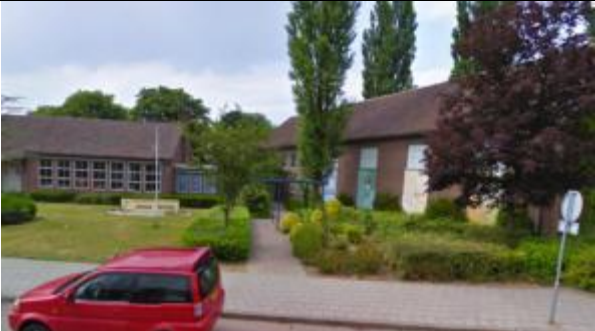
4. Kinderen hebben onbelemmerd uitzicht	Het uitzicht voor kinderen is voldoende.	
5. Voldoende wachtruimte voor ouders	Er is voldoende wachtruimte voor ouders op het parkeerterrein of op de kiss&ride zone. Er is geen wachtruimte voor de school (bijv. schoolplein).

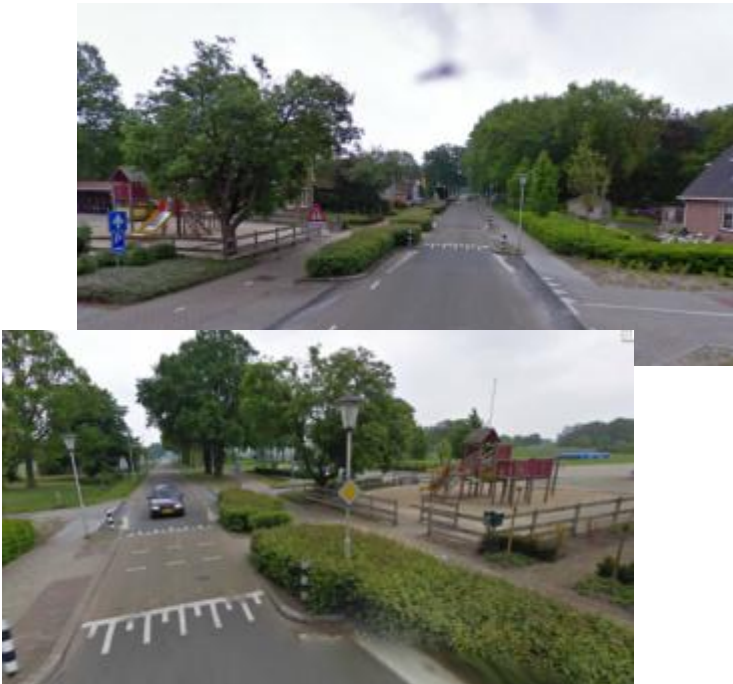
Objectief	
1. De straat voor de school is veilig	<p>De maximumsnelheid is 30 km. Borden staan aan het begin en eind van de zone, maar worden niet herhaald bij de school.</p> <p>Wel is er aan beide kanten een waarschuwingsteken van de nabijheid van een school (Victor Veilig).</p> <p>Er is een wegversmalling die tegelijkertijd als een oversteekplaats dient.</p> <p>Aan beide kanten van de weg zijn waarschuwingborden die op de aanwezigheid van een school duiden.</p>

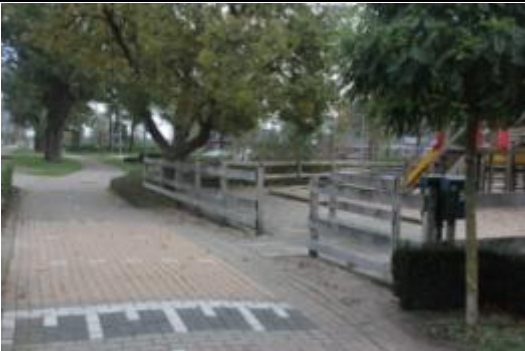
2. Er is een veilige oversteekplaats	De oversteekplaats is veilig dankzij een wegversmalling en speciaal straatmeubilair (paaltjes).	
3. ...en een veilige schooluitgang	Tussen schoolterrein en het trottoir is er een hek.

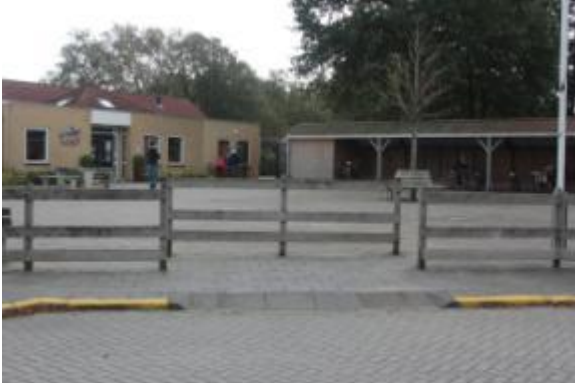
4. Kinderen hebben onbelemmerd uitzicht	Het zicht voor kinderen vanuit de schooluitgang is overzichtelijk.

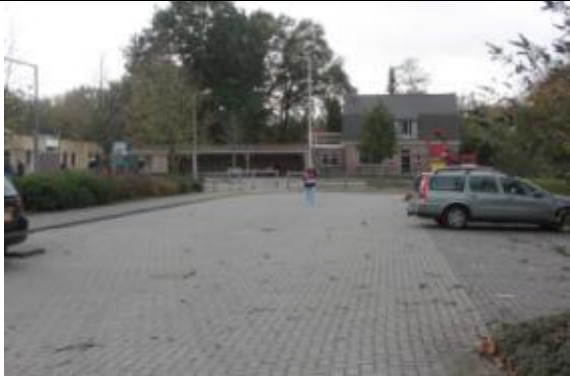
<p>ook het parkeerterrein biedt genoeg parkeerplekken om daar te wachten.</p>

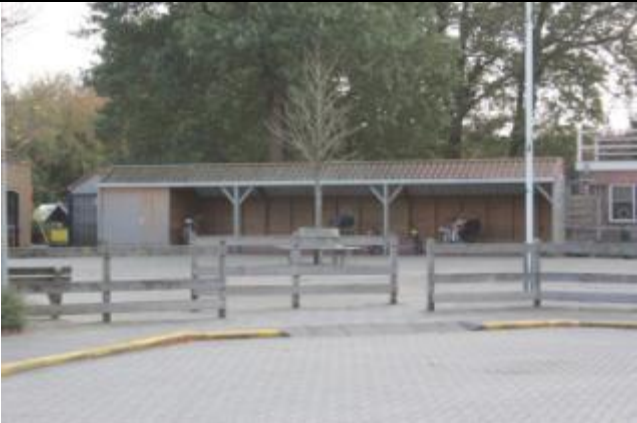
<p>6. Er zijn fietsenrekken voor ouders</p>	<p>Er zijn geen aparte fietsenstallingen voor ouders.</p>	
<p>7. Voor kinderen voldoende en goede fietsenstalling</p>	<p>Er zijn voldoende fietsenstallingen voor de scholieren.</p>

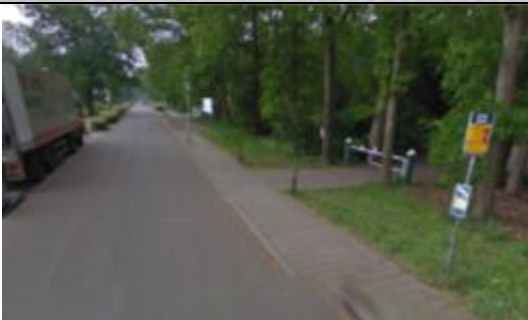
<p>8. (taxi)bus krijgt beste parkeerplek</p>	<p>Ca. 50 meter van de school bevindt zich een OV-bushalte. Er is geen opstelplaats voor taxibusjes.</p>

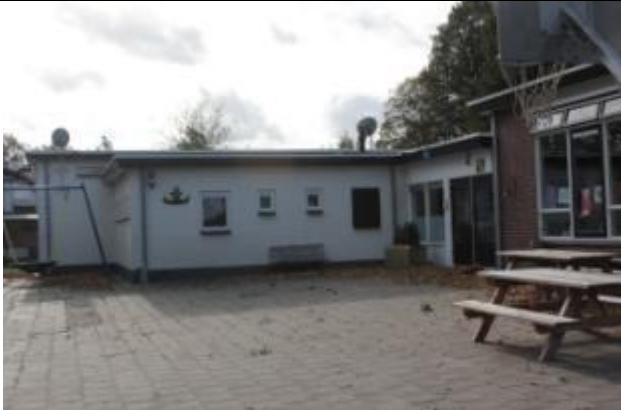
<p>5. Voldoende wachtruimte voor ouders</p>	<p>Er is voldoende wachtruimte voor ouders zowel op het schoolplein als ook voor het schoolplein.</p>

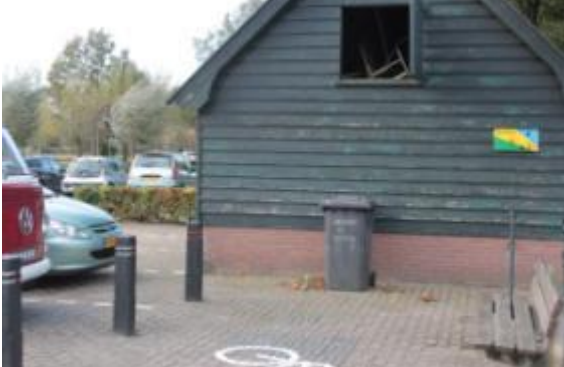
<p>6. Er zijn fietsenrekken voor ouders</p>	<p>Er zijn geen fietsenrekken voor ouders. Wel is er een kleine plek beschikbaar om (eventueel) fietsen te plaatsen.</p>

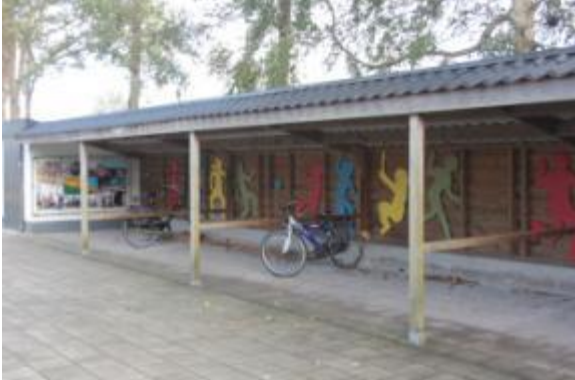
<p>7. Voor kinderen voldoende en goede fietsenstalling</p>	<p>Er zijn voldoende fietsenstallingen voor scholieren. Ze zijn van goede kwaliteit en overdekt.</p>

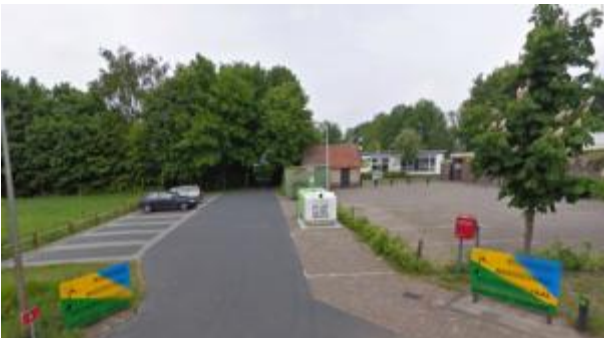
<p>8. (taxi)bus krijgt beste parkeerplek</p>	<p>Er is geen opstelplaats voor (taxi)busjes en geen reguliere bushalte in de buurt.</p>

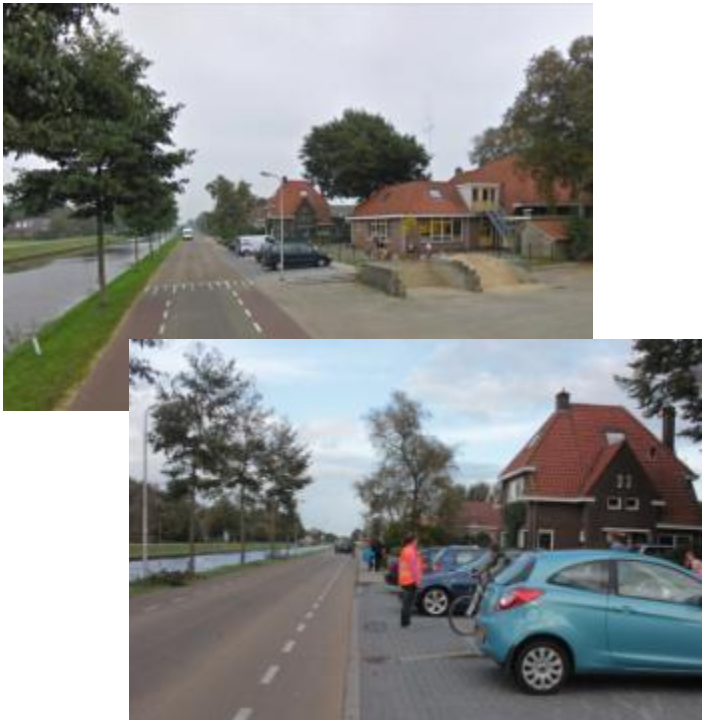
2. Er is een veilige oversteekplaats	Er is geen oversteekplaats.	
3. ...en een veilige schooluitgang	De schooluitgang is veilig. Er is een hek en tijdens haal- en brengtijden is er een oversteekbrigadier	
4. Kinderen hebben voldoende zicht op de weg. Het zicht kan wel belemmerd worden als er veel auto's voor de school geparkeerd staan.	Kinderen hebben doorgaans voldoende zicht op de weg. Het zicht kan wel belemmerd worden als er veel auto's voor de school geparkeerd staan.

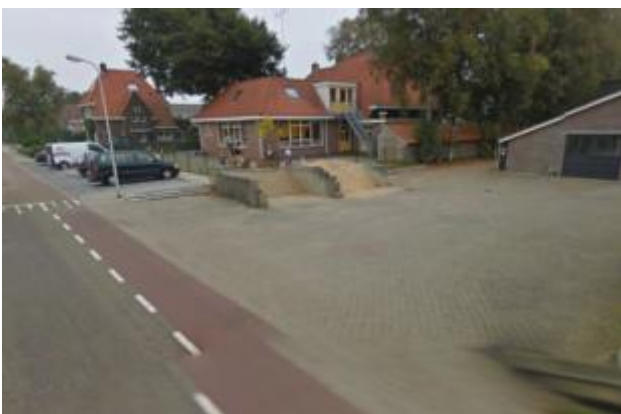
<p>5. Voldoende wachtruimte voor ouders</p>	<p>Voor ouders is er niet veel wachtruimte. Het schoolplein is klein en er is geen andere wachtruimte dan de parkeerplekken.</p>	 
<p>6. Er zijn fietsenrekken voor ouders. Ook zijn er te weinig parkeerplekken. Ouders parkeren op het aanliggende bedrijfsterrein tijdens haal- en brengtijden.</p>	<p>Er zijn geen fietsenrekken voor ouders. Ook zijn er te weinig parkeerplekken. Ouders parkeren op het aanliggende bedrijfsterrein tijdens haal- en brengtijden.</p>
