BIJLAGE

Onderzoeksrapport Verkeersveiligheid rondom scholen

BIJLAGE 1 - Normenkader en methodiek

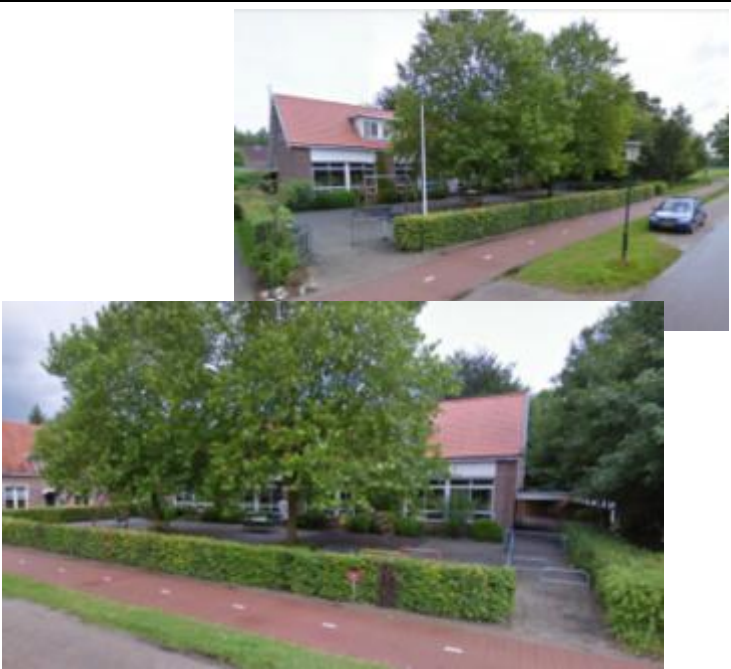
2. Er is een veilige oversteekplaats	Er is geen oversteekplaats.	
3. ...en een veilige schooluitgang	De schooluitgangen (2x) zijn onveilig. Beiden monden uit op het fietspad dat direct langs de school loopt. Aan de zijkant van de school zit een derde ingang, deze wordt vooral gebruikt door fietsers en automobilisten die op het achterliggende parkeerterrein parkeren.

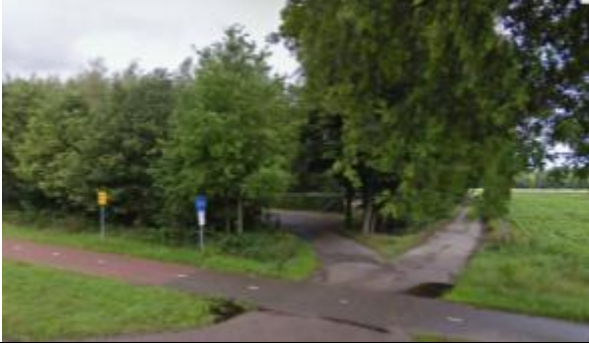
4. Kinderen hebben onbelemmerd uitzicht	Vanuit de zijingang hebben kinderen op de fiets onvoldoende zicht op de weg en het fietspad. Bomen en hegjes belemmeren het zicht.

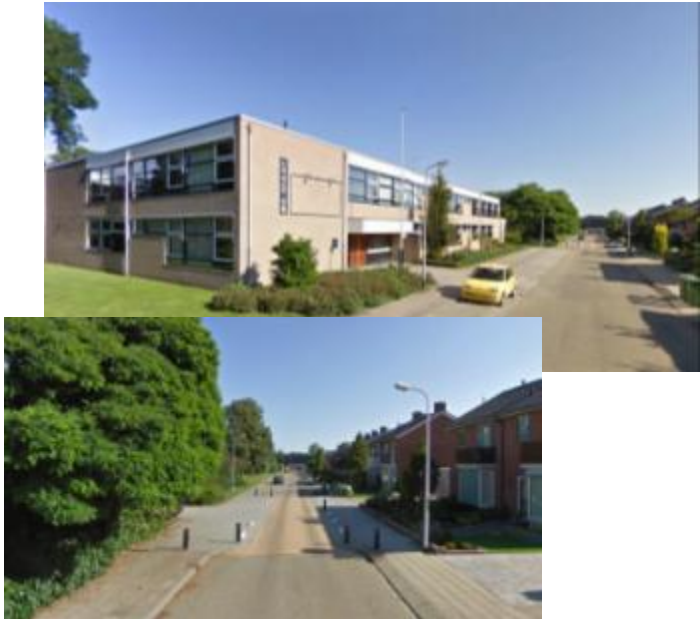
2. Er is een veilige oversteekplaats	<p>Er is geen oversteekplaats. Er is wel een wegversmalling bij de oprit naar het schoolplein.</p>

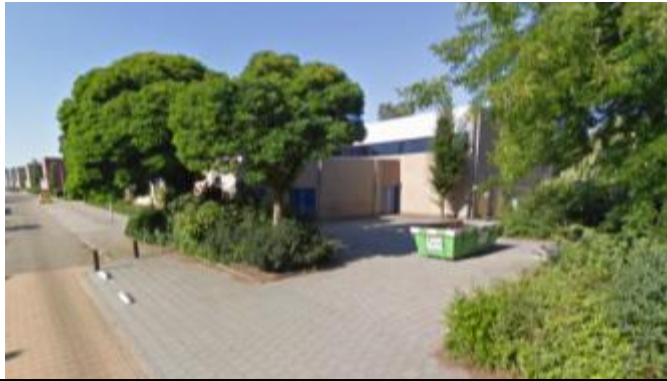
3. ...en een veilige schooluitgang	<p>Zowel de hoofd- als de zijuitgang zijn veilig.</p>	
4. Kinderen hebben onbelemmerd uitzicht	<p>Het zicht op de weg wordt enigszins belemmerd door bomen en struiken.</p>

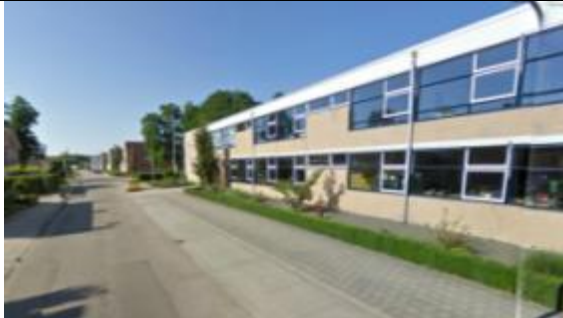
<p>5. Voldoende wachtruimte voor ouders</p>	<p>Er is geen wachtruimte voor ouders. Er zijn slechts een paar parkeerplekken waar zij kunnen wachten.</p>

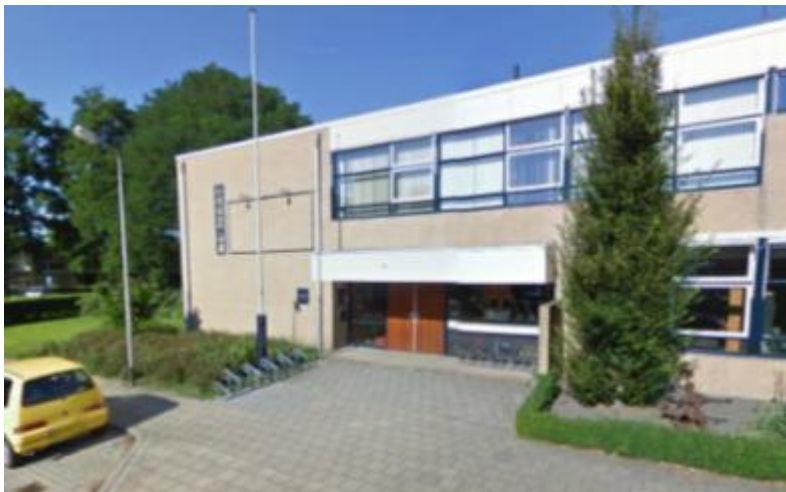
<p>6. Er zijn Fietsenrekken voor ouders</p>	<p>Er zijn voldoende fietsenrekken voor ouders.</p>

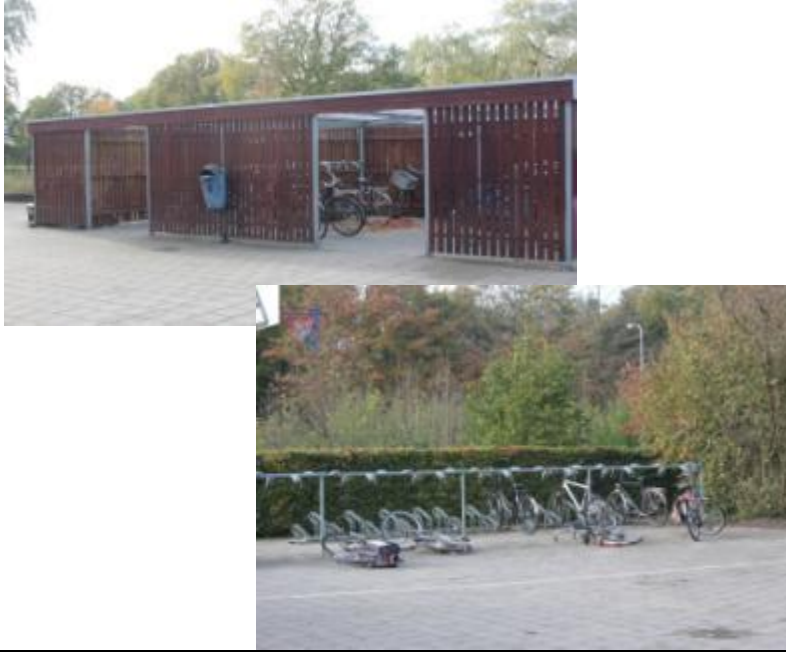
<p>7. Voor kinderen voldoende en goede fietsenstalling</p>	<p>Er zijn voldoende fietsenstallingen (2x) voor scholieren. Een van de fietsenstallingen is overdekt. Beide bevinden zich aan de achterkant van de school op het schoolplein.</p>

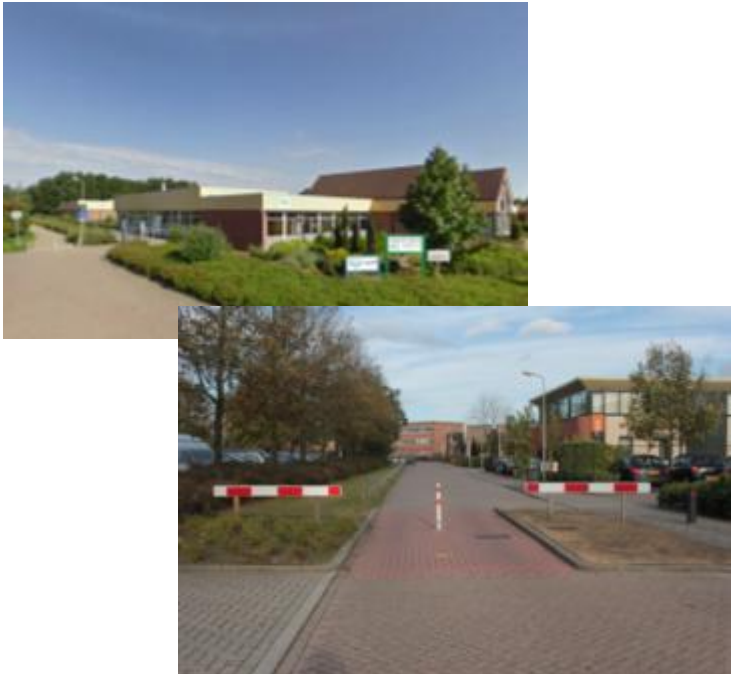
Objectief	
1. De straat voor de school is veilig	<p>De maximumsnelheid is 30 km. Borden staan aan het begin en eind van de zone, maar worden niet herhaald bij de school.</p> <p>Er zijn geen waarschuwborden rond om de school en er zijn geen verkeersremmende maatregelen genomen.</p>

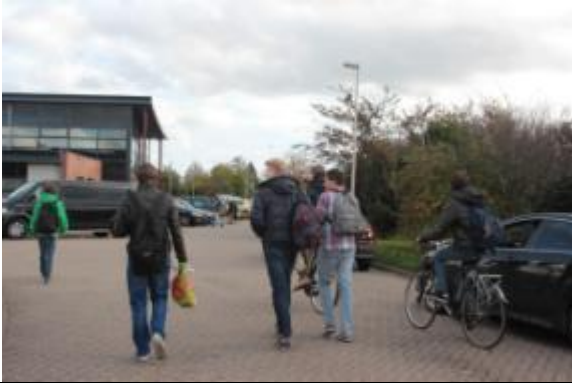
2. Er is een veilige oversteekplaats	Er is geen oversteekplaats.	
3. ...en een veilige schooluitgang	De schooluitgang is veilig.	
4. Kinderen hebben onbelemmerd uitzicht	Scholieren hebben onbelemmerd uitzicht.

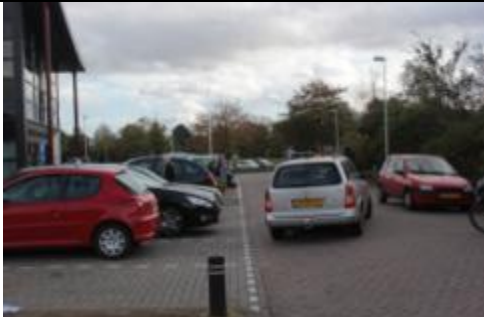
5. Voldoende wachtruimte voor ouders	Het grote parkeerterrein wordt door ouders slechts in beperkte mate gebruikt. Zij wachten tijdens haal- en brengtijden liever direct voor de uitgang (fietspad). Omdat de school niet aan een doorgaande weg ligt, moeten auto's keren, waardoor het verkeer (bijna) vast komt te staan.

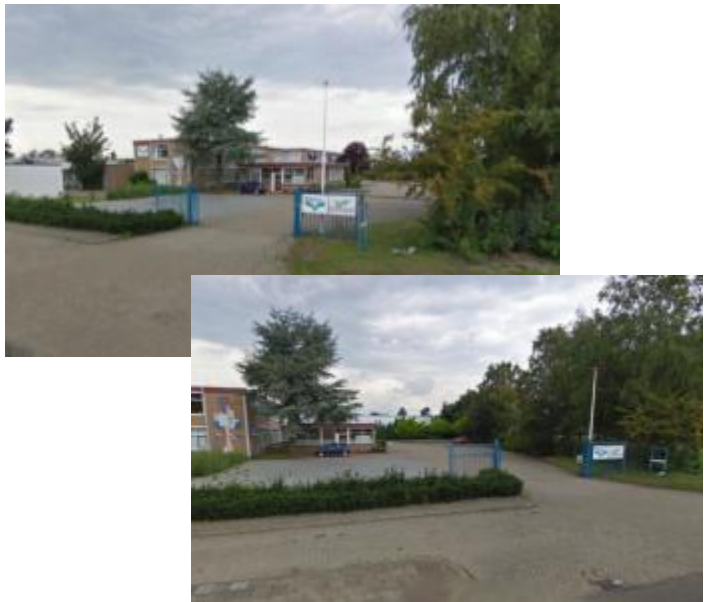
2. Er is een veilige oversteekplaats	Er is geen oversteekplaats aanwezig.	
3. ...en een veilige schooluitgang	De schooluitgang is veilig, mits het verkeer op de Strangeweg niet te hard rijdt.	
4. Kinderen hebben onbelemmerd uitzicht	Scholieren hebben voldoende zicht op de weg.

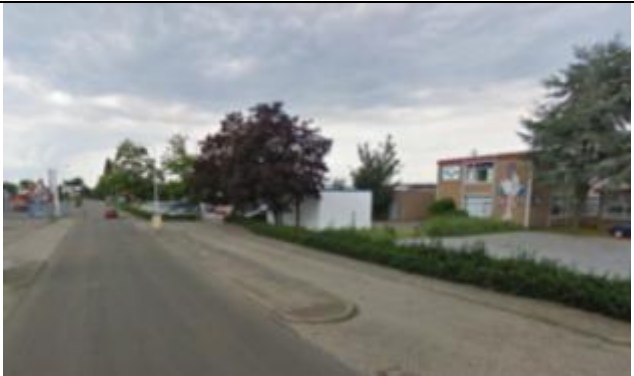
5. Voldoende wachtruimte voor ouders	Er is een wachtruimte voor ouders. Zij kunnen op een parkeerstrook wachten die direct voor de school ligt.

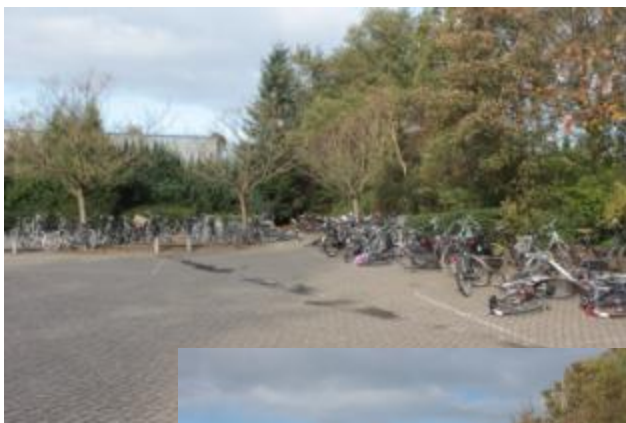
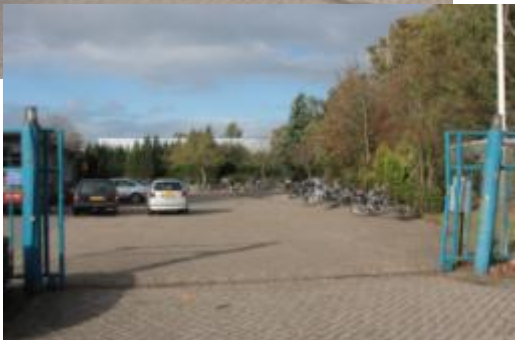
6. Er zijn fietsenrekken voor ouders	Er zijn geen fietsenrekken voor ouders.	
7. Voor kinderen voldoende en goede fietsenstalling	Er zijn geen fietsenrekken voor de scholieren. Fietsen worden los op het schoolplein gezet.
