## notitie

Contactpersoon	Kenmerk	Status	Datum
Pascal Peterman	21-067	definitief	6 mei 2021

Bomeninventarisatie voor brug bij stuw Junne

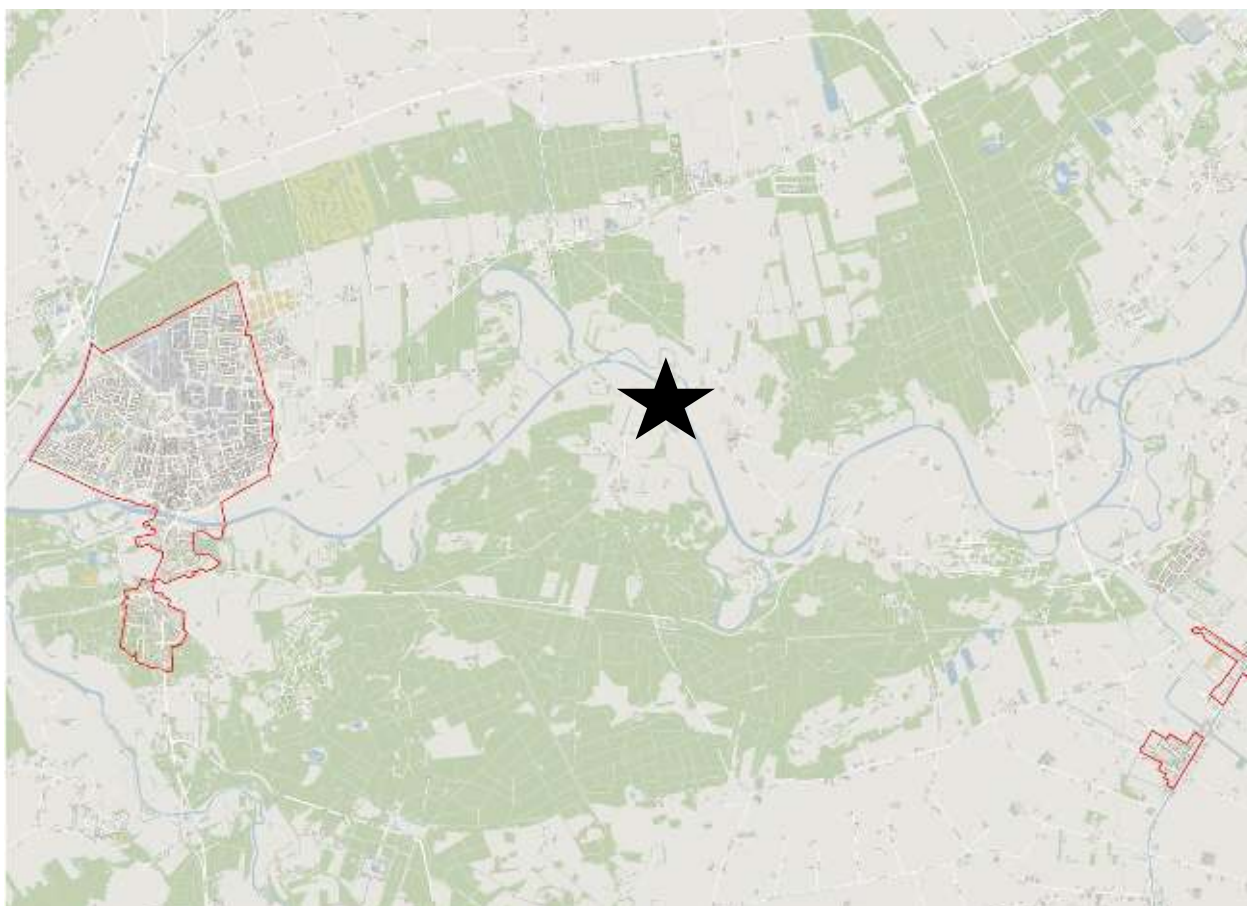
**Figuur 1** Grens bebouwde kom van de Wet natuurbescherming (Ommen 2002) bij Junne en het plangebied (zwarte ster). Bron: Ommen 2021.

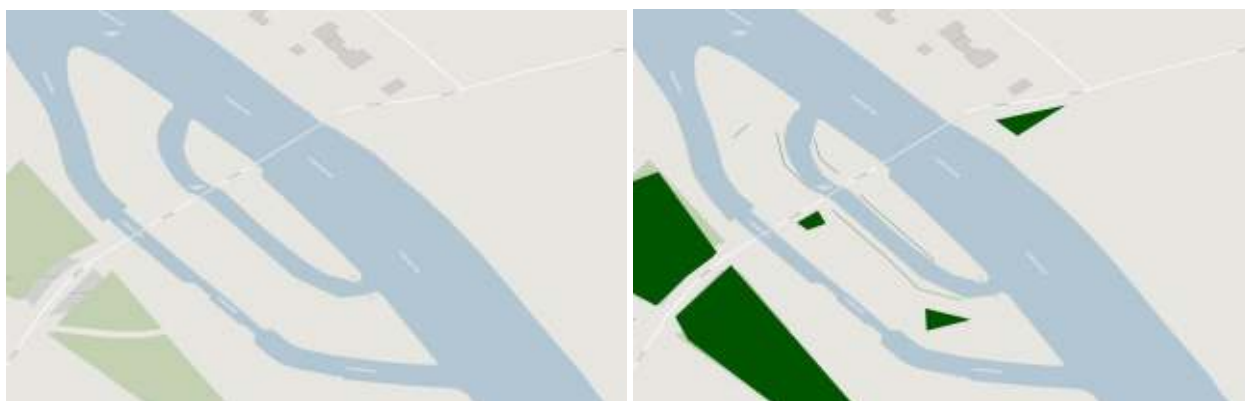
**Figuur 2** Links: Uitsnede uit de kaart met beschermwaardige groene elementen. De geïnventariseerde bomen staan niet als beschermingswaardige bomen aangegeven en bevinden zich eveneens niet binnen een beschermingswaardig lijn- of vlakelementen. Rechts: De geïnventariseerde bomen staan als LOP-element als lijn of vlak aangegeven (Ommen 2020).

<sup>2</sup> Op deze kaart staan de geïnventariseerde bomen aangegeven ingedeeld als 'LOP vlakken' en 'LOP lijnen'. Voor deze aanduiding zijn echter geen beschermingsregels gevonden.

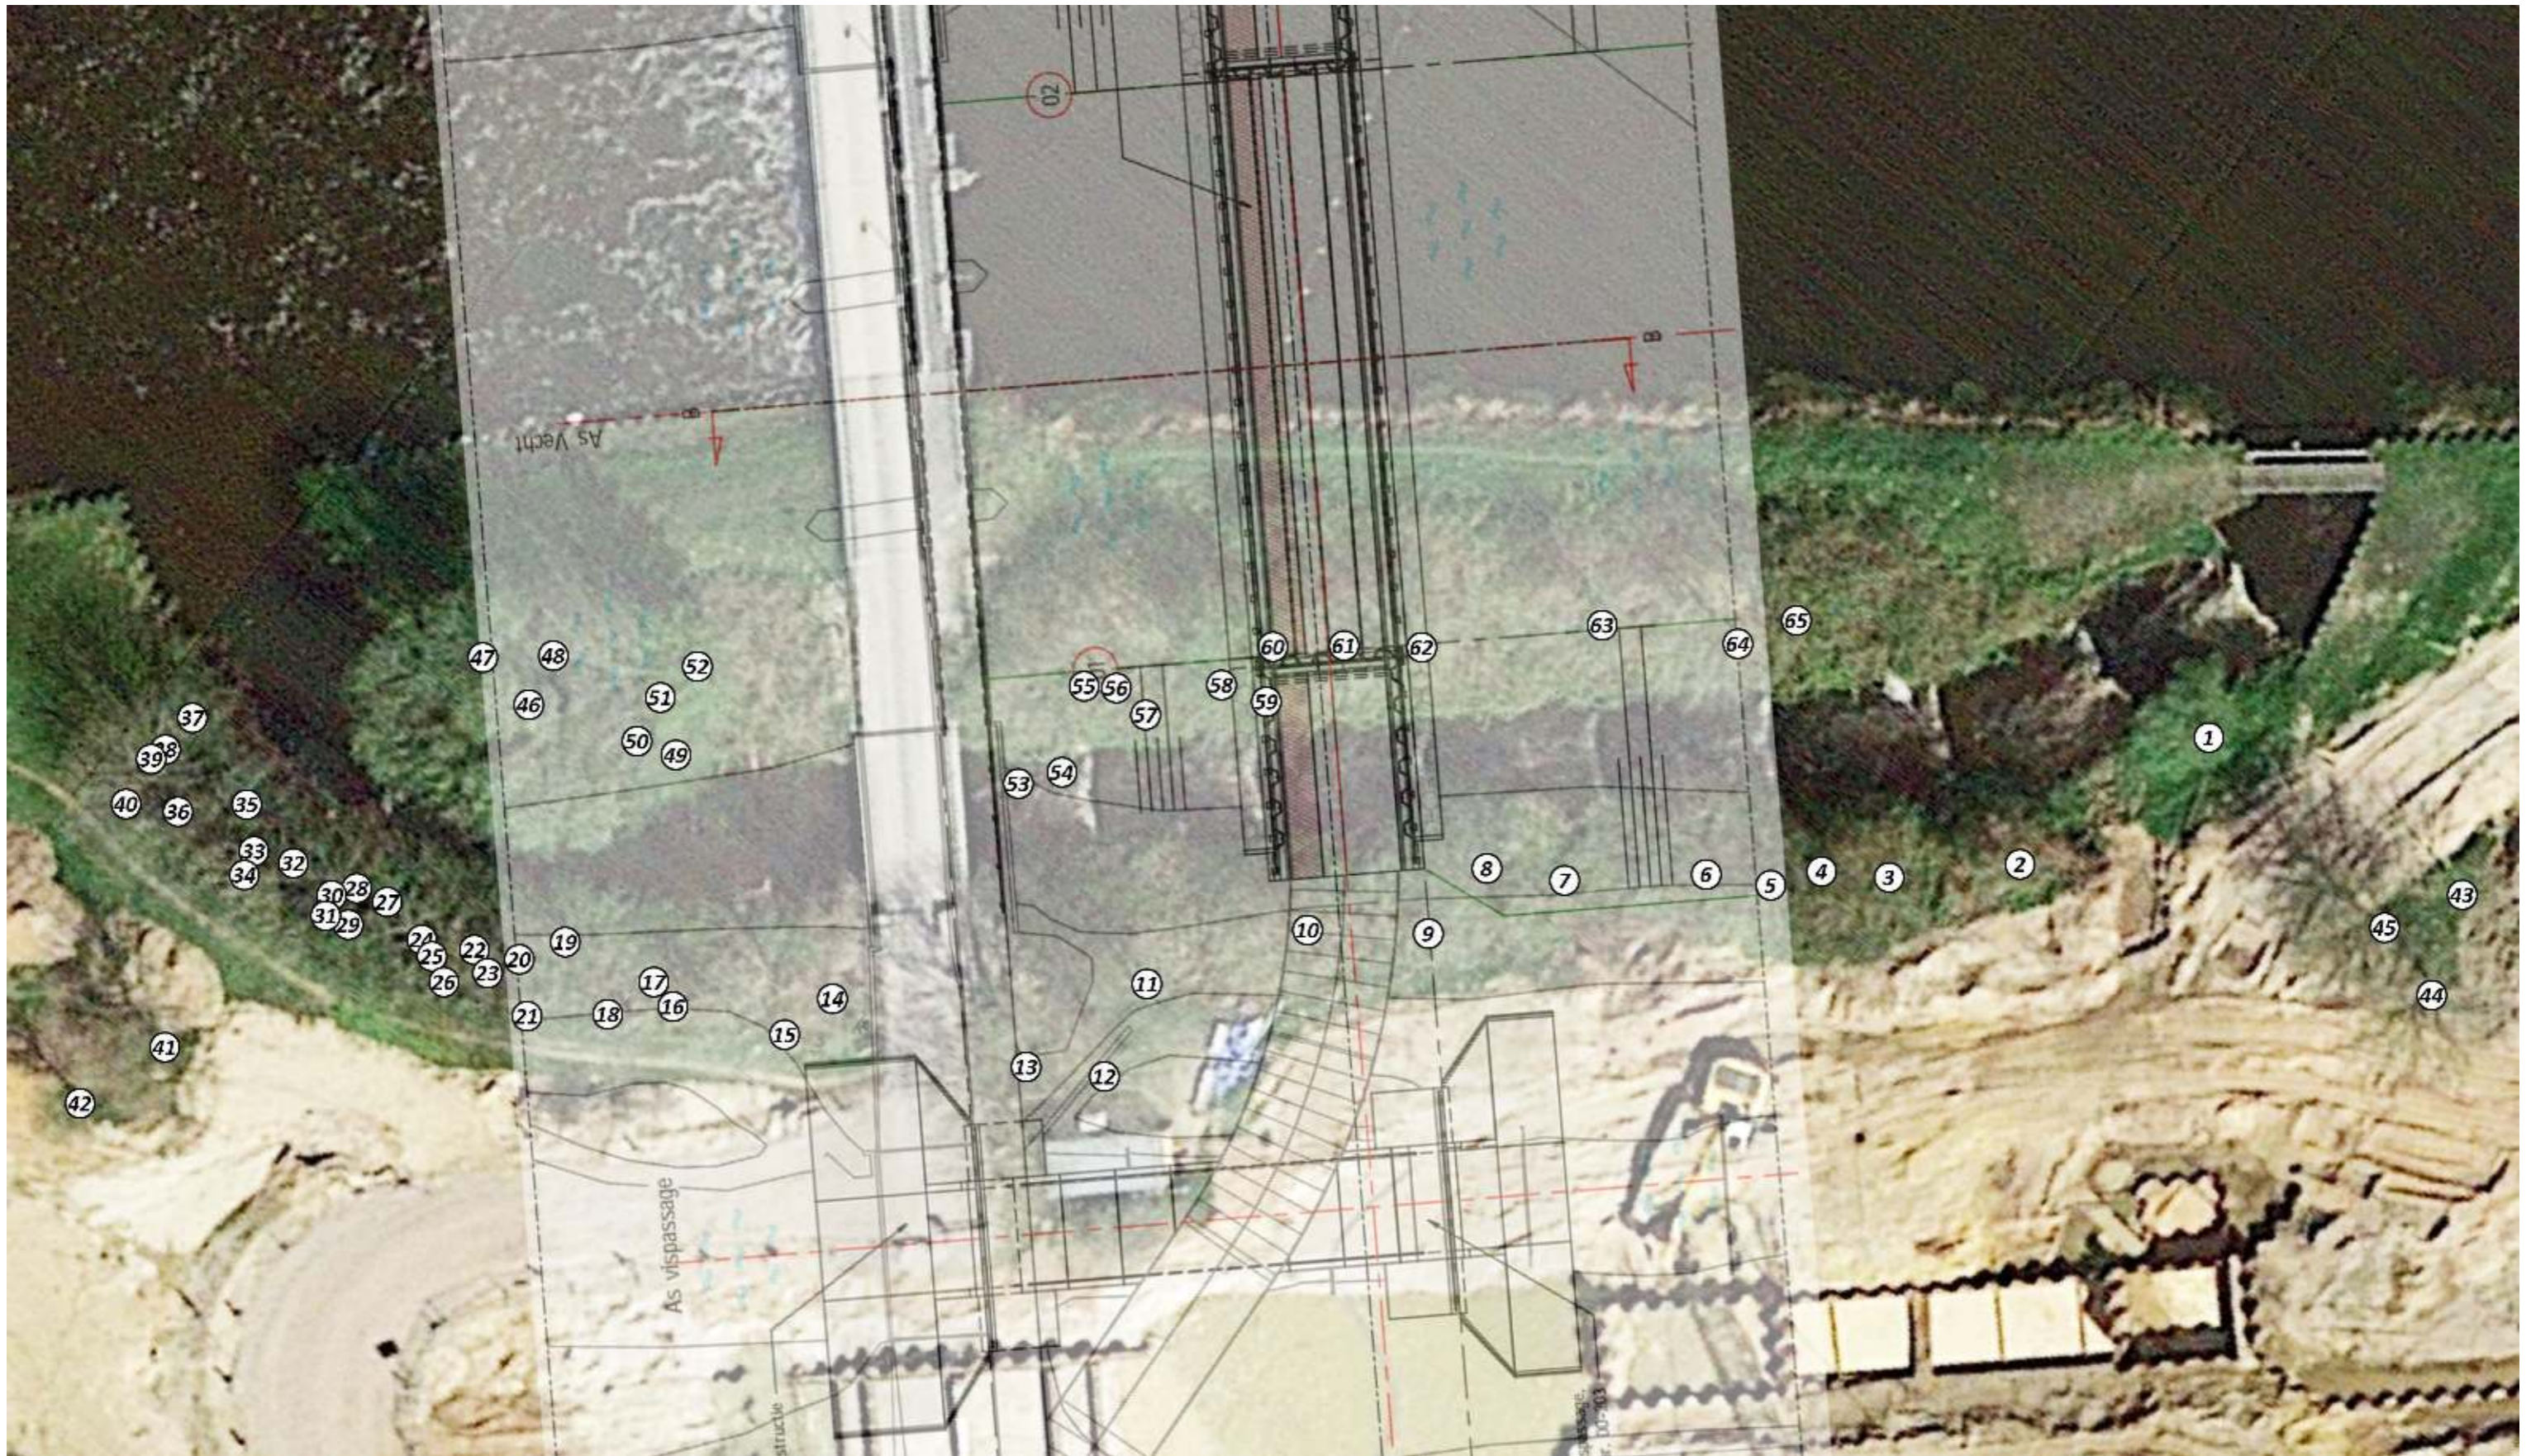
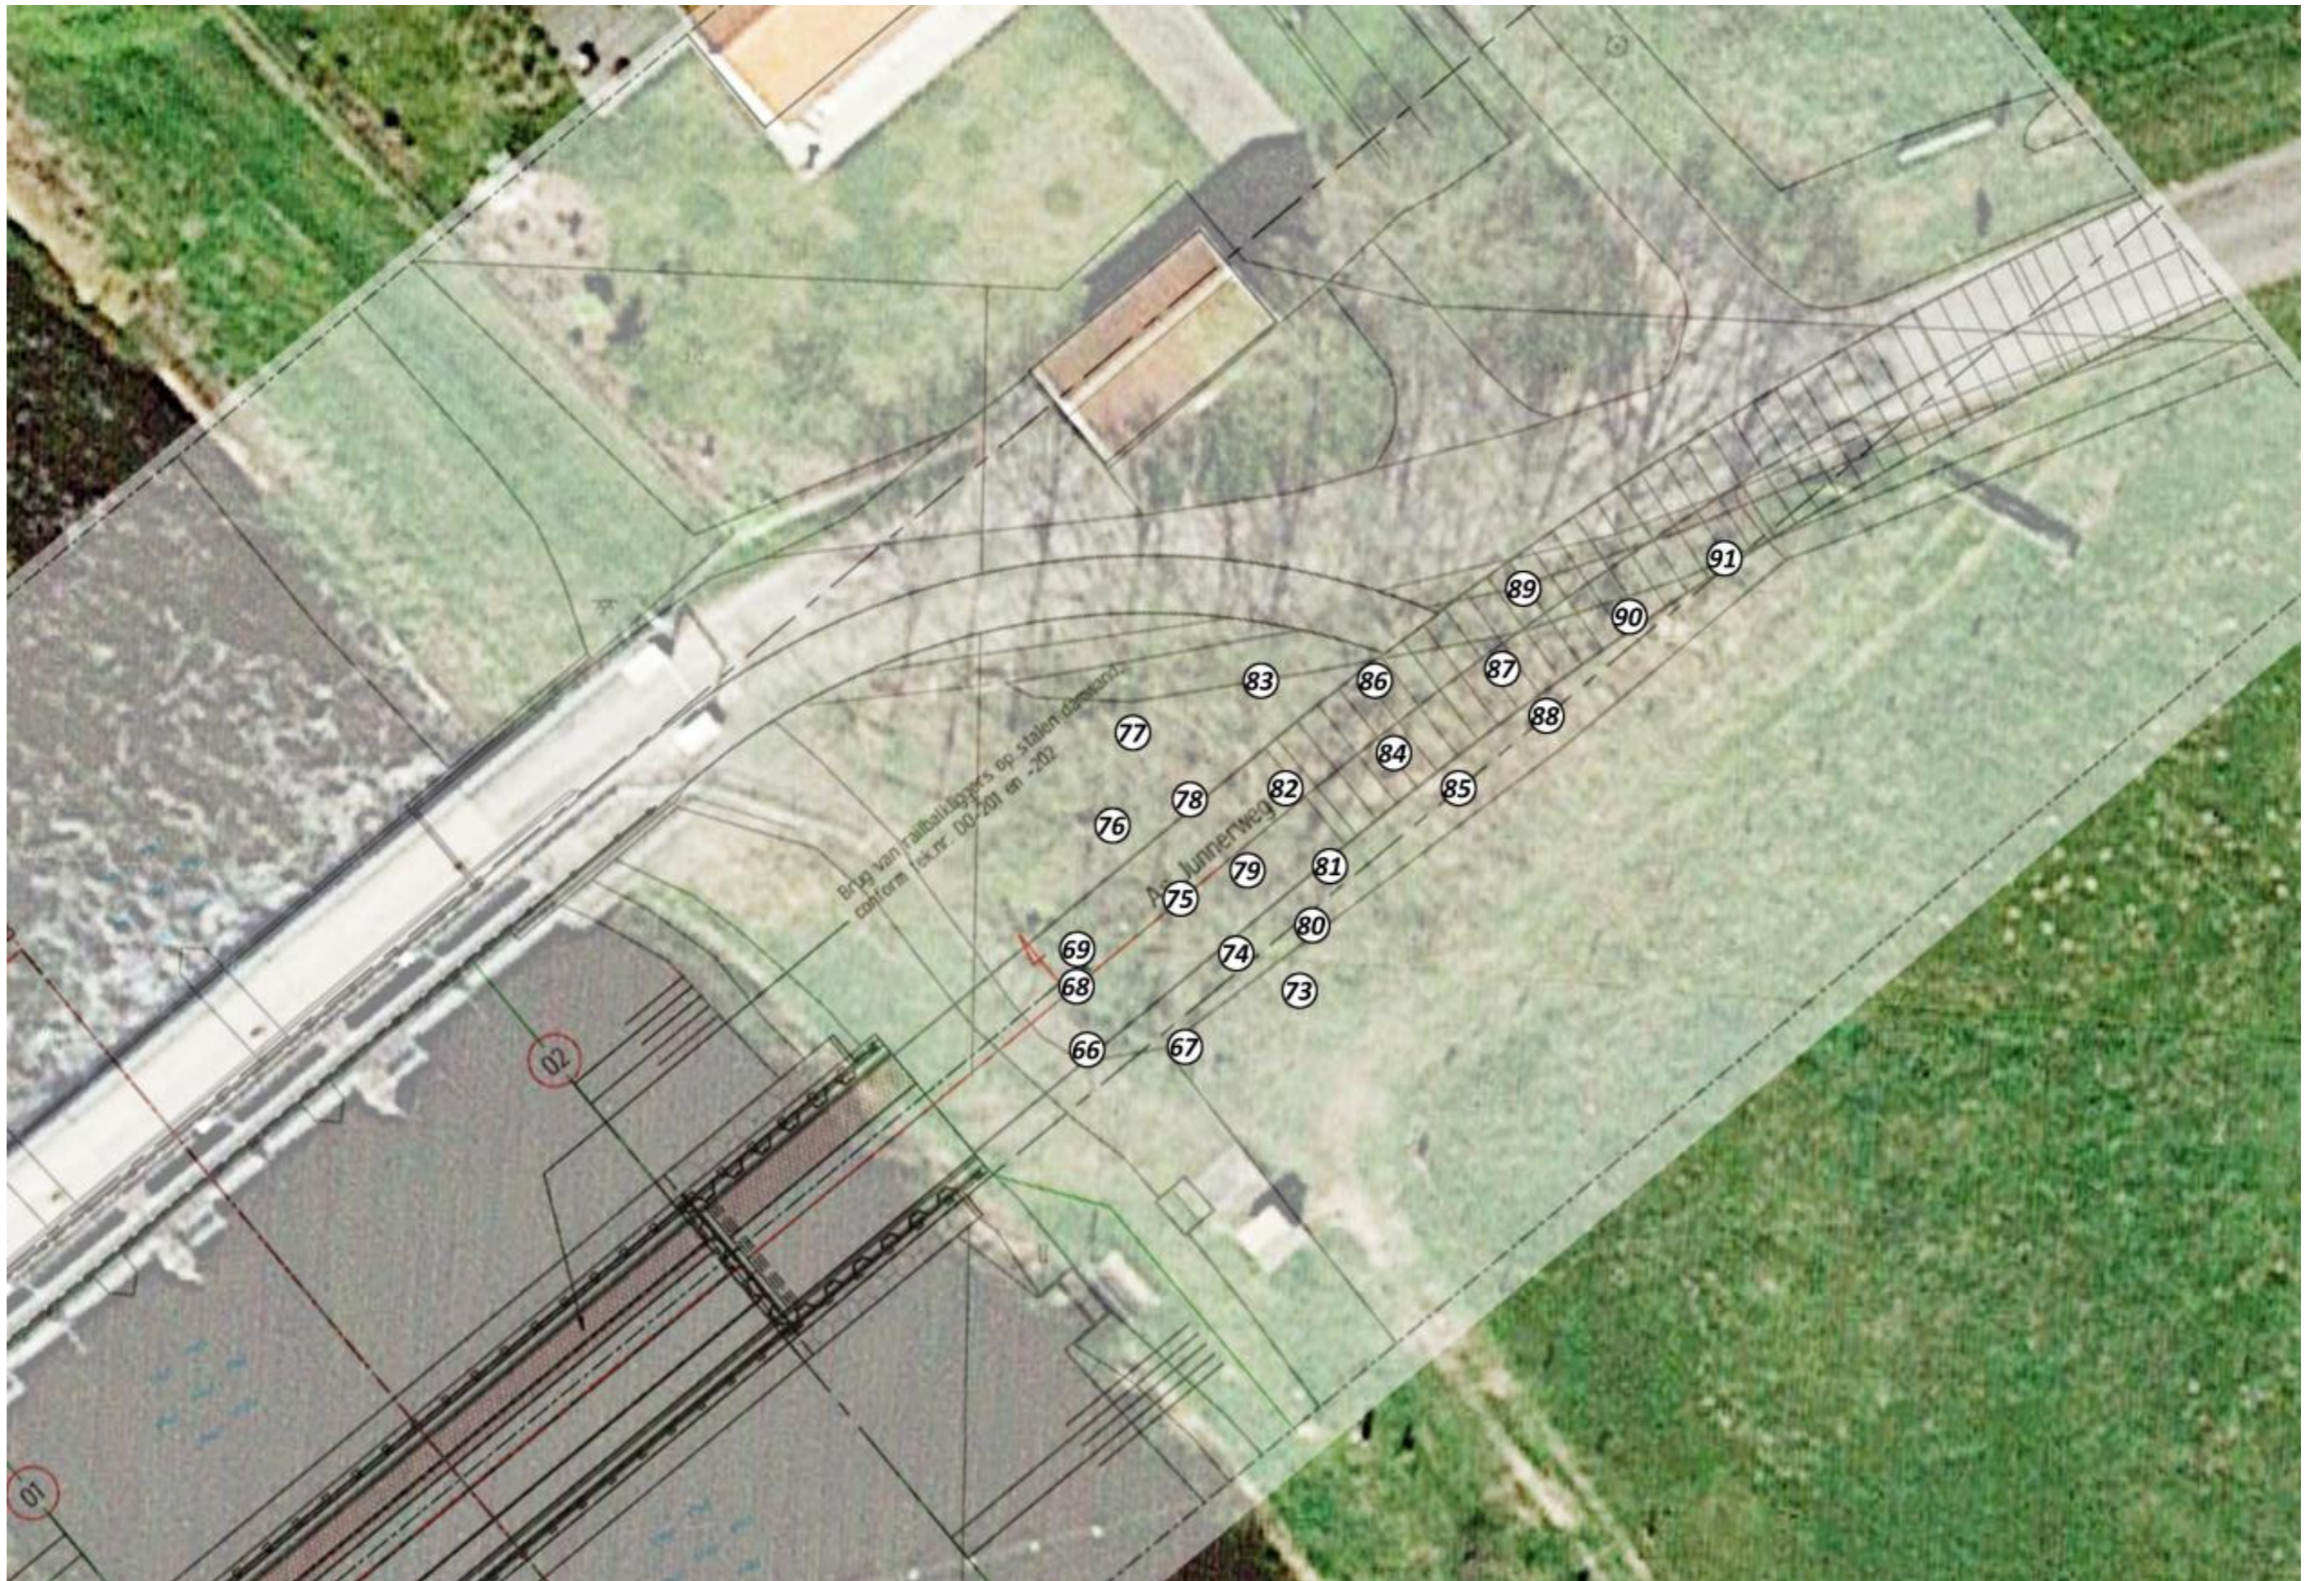
**Bijlage 2: Bomenkaart**

In bijlage 1 zijn in tabelvorm de resultaten van de bomenquicksan weergegeven. Hierin staat per boom de informatie die verzameld is tijdens de bomenquicksan. In bijlage 2 is de locatie van de bomen en de begrenzing van het plangebied indicatief weergegeven op de luchtfoto.
